## FICHA DE INVENTARIO Y VALORACIÓN DE BIENES CULTURALES INMUEBLES

INMUEBLE No MZ 013

1.1. Nombre del Bien	CL 15 12 32	1.2. Otros nombres	N.A.
1.3. Pertenece a valoración colectiva	No	1.4. Nombre	N.A.

Diligenció:	PEMP Patrimonio Inmueble	Código de identificación	Hoja 1
	Fecha:	2016-2017	003108013003	de 5
	Revisó:	PEMP Patrimonio Inmueble		
	Fecha:	2018

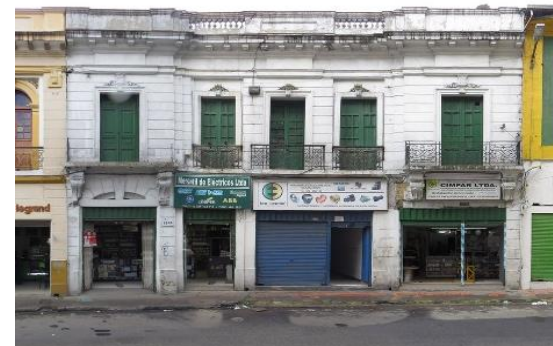
## 9. FOTOGRAFÍA DEL INMUEBLE

**Valor histórico:** El inmueble fue construido a finales del s. XIX o comienzos del XX, pertenece al periodo Republicano. Hace parte de uno de los sectores más antiguos de la ciudad, cuyo trazado obedece a un crecimiento en damero de acuerdo con el núcleo fundacional. La tipología original es de difícil lectura, pues las modificaciones para adaptar su uso al comercio actual propiciaron la pérdida de sus partes originales. No obstante, estas modificaciones no desvirtúan el carácter de la edificación. En fachada, en cambio, son legibles los valores representativos del lenguaje formal de la arquitectura neoclásica adaptada a la situación política, social y económica del país; sin embargo, presenta importantes modificaciones en vanos de acceso y pérdidas en la forja de uno de sus balcones.
