FICHA DE INVENTARIO Y VALORACIÓN DE BIENES CULTURALES INMUEBLES

INMUEBLE No MZ 032

1.1. Nombre del Bien	CL 18 1 41 ESTE	1.2. Otros nombres	N.A.
1.3. Pertenece a valoración colectiva	No	1.4. Nombre	N.A.

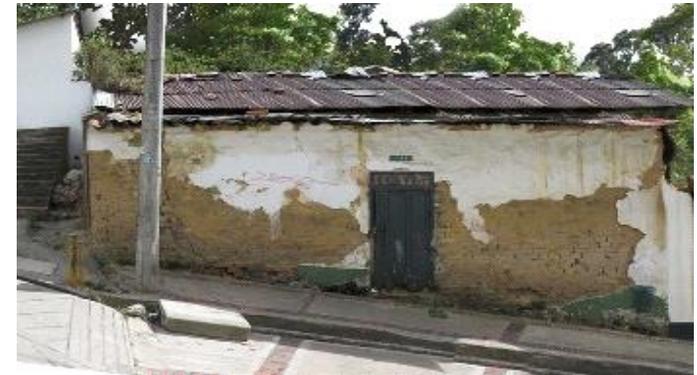
9. FOTOGRAFÍA DEL INMUEBLE

Fuente:	No documentado
<b>17. RESEÑA HISTÓRICA</b>	
<p>Inmueble construido en las primeras décadas del siglo XX, en adobes, es del tipo rural. Con reparaciones precarias en fechas indefinidas. Destinado para vivienda y en la actualidad se encuentra en desuso. Su estado de conservación es muy deficiente, Su primer propietario se desconoce y en la actualidad es propiedad de Clemente Rojas Barrera. No se conocen datos de autor, diseñador y/o constructor. Se evidencian algunas modificaciones identificadas por aerofotografía son la pérdida de cubierta del cuerpo frontal, cambio en la materialidad de la cubierta. No se conocen datos de solicitudes de intervención ni de antecedentes de archivo de las modificaciones encontradas. Según la revisión de aerofotografías históricas se identifica por la década del 30 un volumen compacto sin patios interiores, el cual se ha conservado hasta la actualidad. La morfología de manzana ha sido modificada debido a la demolición de edificaciones para la zona de parqueadero de predio colindante y espacio público.</p>
