FICHA DE INVENTARIO Y VALORACIÓN DE BIENES CULTURALES INMUEBLES

INMUEBLE No MZ 008

1.1. Nombre del Bien	KR 2 9 70	1.2. Otros nombres	N.A.
1.3. Pertenece a valoración colectiva	No	1.4. Nombre	N.A.

3.1. Departamento	Bogotá	3.2. Municipio	Bogotá D.C.
3.3. Nomenclatura	KR 2 9 70	3.4. Nomenclatura antigua	N.A.
3.5. Barrio	Egipto	3.6. Código Barrio	003105
3.7. Dentro de sector urbano histórico	Si	3.8. Nombre sector urbano	Sector Urbano Antiguo
3.9. No. de manzana	008	3.10. No. de predio	018
3.11. CHIP	AAA0030LAEA	3.12. Localidad	Candelaria
3.13. Dentro de perímetro urbano	Si	3.14. UPZ	94
3.15. Nombre UPZ	Candelaria

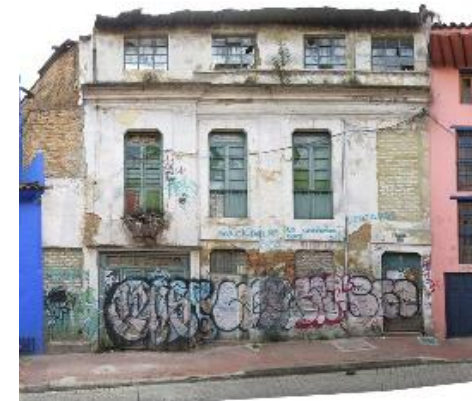
9. FOTOGRAFÍA DEL INMUEBLE

14. DESCRIPCIÓN
Inmueble de 3 pisos paramentado en un predio medianero de forma irregular, cuyas dimensiones son frente de 11,70 m y fondo de 24,20 m, logrando una proporción de 1 a 2,06 veces aproximadamente, con frente sobre la Carrera 2. La ocupación del predio se realiza a través de 1 volumen frontal que se encuentra sin cubierta y en grave estado de deterioro. Su fachada consta de 3 pisos, posiblemente el último agregado posteriormente por la diferencia de dimensiones, posición y ornamentación de sus vanos. Está resuelta en un solo plano, estructurada por 4 ejes de vanos simétricos, de los cuales, los laterales están enmarcados por pilastras, solo se conserva parte del norte. Su primer piso consta de 4 vanos, uno de acceso principal al costado sur, otro de acceso vehicular en el costado norte, y dos más: una puerta y una ventana. El segundo cuerpo consta de 4 vanos de puerta ventana con esquinas del dintel achaflanadas y marco en pañete liso. Barandas de los balcones a ras de muro; se destaca la ventana norte que cuenta con una peana, que hace las veces de matera, de forma semicircular. Los vanos de estos 2 pisos actualmente se encuentran tapiados. El tercer cuerpo es separado por una cornisa y está formado por 4 vanos de ventanas rectangulares con carpintería metálica. Su sistema estructural se desconoce, sin embargo, por su período de construcción y siguiendo el modelo de las edificaciones cercanas, deben ser muros de carga en ladrillo con revestimiento de pañete y pintura, su cubierta no se conserva y hoy posee en su parte Frontal una teja de zinc.

Valor estético: De acuerdo con lo descrito y su valoración histórica, el inmueble actualmente no posee una lectura integral debido a su estado de ruina en el cual solo se conserva la fachada. Esta cuenta con elementos representativos de la época en la cual fue construida, que de ser restaurados ayudarían a la consolidación de la imagen urbana, como son las características de los vanos junto con su carpintería, la repisa de copa que permanece y el cornisón que separa el último piso.
