**FICHA DE INVENTARIO Y VALORACIÓN DE BIENES CULTURALES INMUEBLES**

1.1. Nombre del Bien	KR 8 2 67	1.2. Otros nombres	N.A.
1.3. Pertenece a valoración colectiva	No	1.4. Nombre	N.A.

3.1. Departamento	Bogotá	3.2. Municipio	Bogotá D.C.
3.3. Nomenclatura	KR 8 2 67	3.4. Nomenclatura antigua	KR 8 2 67
3.5. Barrio	Las Cruces	3.6. Código Barrio	003202
3.7. Dentro de sector urbano histórico	No	3.8. Nombre sector urbano	N.A.
3.9. No. de manzana	003	3.10. No. de predio	061
3.11. CHIP	AAA0201WWXS	3.12. Localidad	Santa Fé
3.13. Dentro de perímetro urbano	Si	3.14. UPZ	95
3.15. Nombre UPZ	Las Cruces

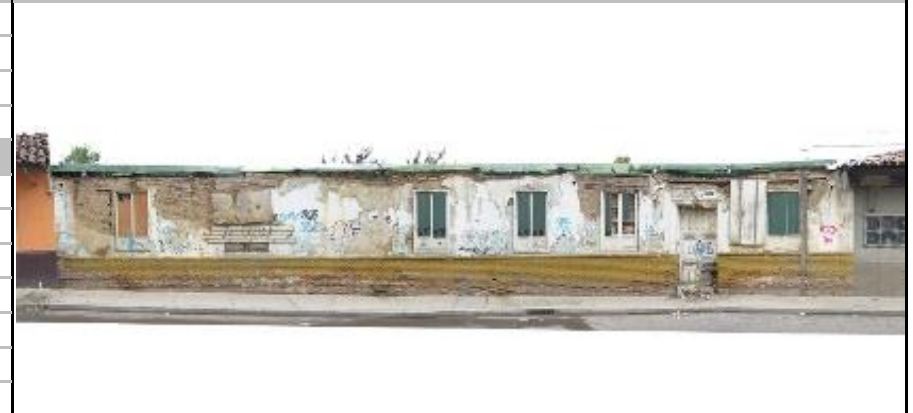
**9. FOTOGRAFÍA DEL INMUEBLE**

No se permitió el acceso al predio. Sin uso, sólo muro de fachada
