FICHA DE INVENTARIO Y VALORACIÓN DE BIENES CULTURALES INMUEBLES
USO EXCLUSIVO DEL MINISTERIO DE CULTURA

INMUEBLE No MZ 019

1.1. Nombre del Bien	CL 2 A 4 66	1.2. Otros nombres	N.A.
1.3. Pertenece a valoración colectiva	No	1.4. Nombre	N.A.

3.1. Departamento	Bogotá	3.2. Municipio	Bogotá D.C.
3.3. Nomenclatura	CL 2 A 4 66	3.4. Nomenclatura antigua	CL 2 A 4 62
3.5. Barrio	Las Cruces	3.6. Código Barrio	003202
3.7. Dentro de sector urbano histórico	No	3.8. Nombre sector urbano	N.A.
3.9. No. de manzana	019	3.10. No. de predio	009
3.11. CHIP	AAA0032XDSY	3.12. Localidad	Santa Fé
3.13. Dentro de perímetro urbano	Si	3.14. UPZ	95
3.15. Nombre UPZ	Las Cruces

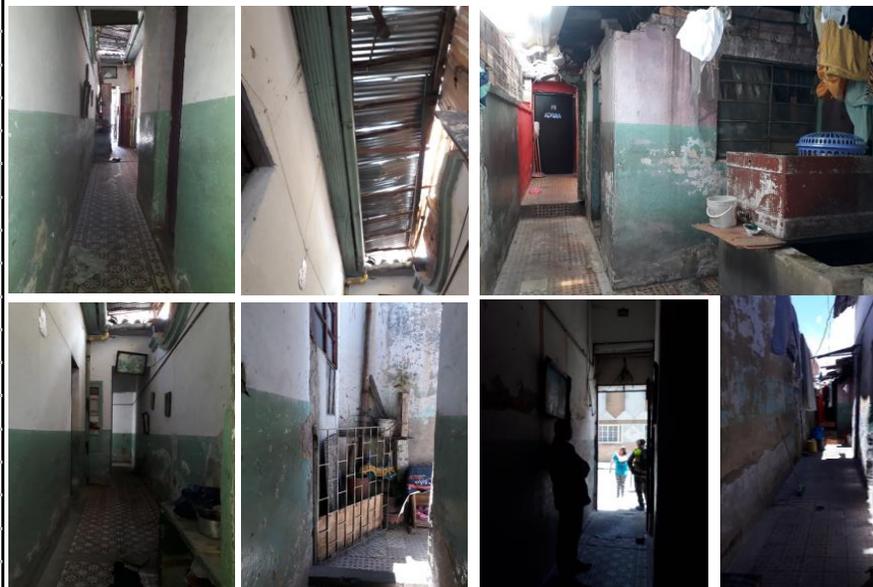
16. FOTOGRAFÍAS INTERIORES

Inmueble, al parecer por la cubierta, es segmentado del predio 008, lo que generó la modificación de 1 piso paramentado en un predio medianero con forma rectangular, cuyas dimensiones son: frente de 4.54 m y fondo de 30.05 m, logrando una proporción de 1 a 6.6 veces aproximadamente, con frentes sobre la Calle 2 A. La ocupación del predio se realiza a través de un volumen con patio lateral oriental angosto, traspatio angosto lateral occidental, y patio actualmente cubierto. Su uso actual es residencial. Desde la Calle 2 A se accede a la edificación, por la puerta principal a un corredor lateral, que distribuye a espacios al occidente de la 1era vivienda a través de un zaguán conduce al patio occidental, largo y angosto desde el cual se accede a los espacios del volumen lateral oriental. El inmueble, consta de 7 habitaciones, 2 baños, 2 cocinas, 1 estudio, 2 patios, 2 lavanderías, 1 zaguán. La fachada principal sobre la Calle 2 A consta de 1 cuerpo con vanos verticales, cornisa, ático y zócalo. La fachada está resuelta en un solo plano con dos vanos de puerta y ventana. La fachada presenta un remate con cornisa y el ático que oculta la cubierta. El sistema estructural es de muros de carga y cubierta inclinada con estructura en madera. Los materiales de los muros son en ladrillo pañetado, hoy muy deteriorado, la nueva construcción es de muros con bloque, con revestimiento de pañete y pintura, carpintería metálica en puertas y ventanas de acceso, carpintería en madera en puertas y ventanas interiores, los pisos de baldosa de cemento, cubierta de teja de barro y lamina de zinc; con canal metálica y cielorraso interior plano en guadua, con pañete y pintura, en muy mal estado de conservación.
