XXXXXXXXXXXXX	XXXXXXXXXXXXXXXXXXXXX
CHIP	USO
XXXXXXXXXXXXXXXXXXXXXXXXXXXXXXXXXXXX	
PROPIETARIO	
CRA 7 No. 69 A No. 6- 16/22/32/40/64/74/80/84/94 ESQ CALLE 69A	
DIRECCION	
CODIGO CATASTRAL	
MATRICULA INMOBILIARIA	
4	
No. PISOS	FECHA CONSTRUCCION
Tiene Observación: <input type="checkbox"/>

BIENES DE INTERES CULTURAL

FICHA VALORACION ARQUITECTONICA INMUEBLE - SINGULAR

BARRIO: QUINTA CAMACHO

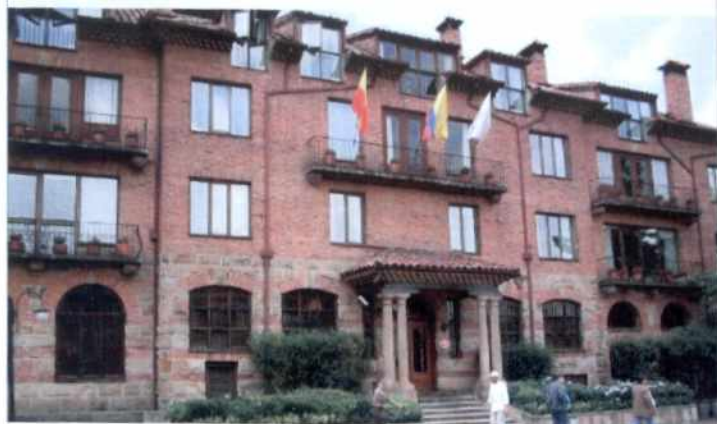
FOTOGRAFIA INMUEBLE

Este conjunto de viviendas construidas durante la década de los años cuarenta del siglo XX, fueron intervenidas por una entidad que englobó los ocho predios y le aplicó un lenguaje formal homogenizante a todos los inmuebles. Con ello logró un conjunto que se lee como una unidad constructiva y formal, sin que esa sea en realidad la característica original de las construcciones. Se trata de viviendas de dos pisos, con cubiertas inclinadas y una muy sencilla disposición de vanos sobre unos planos de fachada que generan movimientos rítmicos a lo largo de casi una cuadra. Muy probablemente el engoble incidió en la distribución interna, de la cual no debe quedar mayor vestigio.

Lo más seguro es que sus cualidades organizativas y funcionales fueron drásticamente transformadas para dar cabida a los nuevos usos y funciones de la entidad propietaria. Queda, sin embargo, la articulación del conjunto hacia la calle en el cual aún es posible leer la regularidad de accesibilidad y contigüidad.

En cuanto trata con la volumetría general, muros de cerramiento y de cubiertas inclinadas de material cerámico, estas condiciones se mantienen en términos generales, si bien la homogeneidad radical genera un lenguaje ajeno a su original. El uso del pañete y el color, como consesión a lo contemporáneo refuerza la exterior condición.

Perdió en gran medida lo que tuvo, como parte de un barrio que se caracterizó por la presencia de cientos de viviendas de lenguajes semejantes pero diferenciadas por la mano del maestro de obra o del profesional o del gusto del propietarios, y que dieron por resultado una armoniosa heterogeneidad en un conjunto reconocido por toda la ciudad.

Las posibilidades de intervención ya fueron sobrepasadas con la obra homogenizante que se operó sobre ellas. Quedan como muestra de que muchas buenas intenciones tergiversan gravemente el adecuado y respetuoso uso del patrimonio arquitectónico. De querer retornar a mejores estados, sería conveniente generar elementos de diferenciación entre los inmuebles para que recuperen esa condición tan valiosa de la heterogeneidad que consolida conjuntos armónicos.
