FICHA DE INVENTARIO Y VALORACIÓN DE BIENES CULTURALES INMUEBLES

| 1.1. Nombre del Bien | KR 13 19 39 | 1.2. Otros nombres | N.A. |

| 3.3. Nomenclatura | KR 13 19 39 | 3.4. Nomenclatura antigua | N.A. |

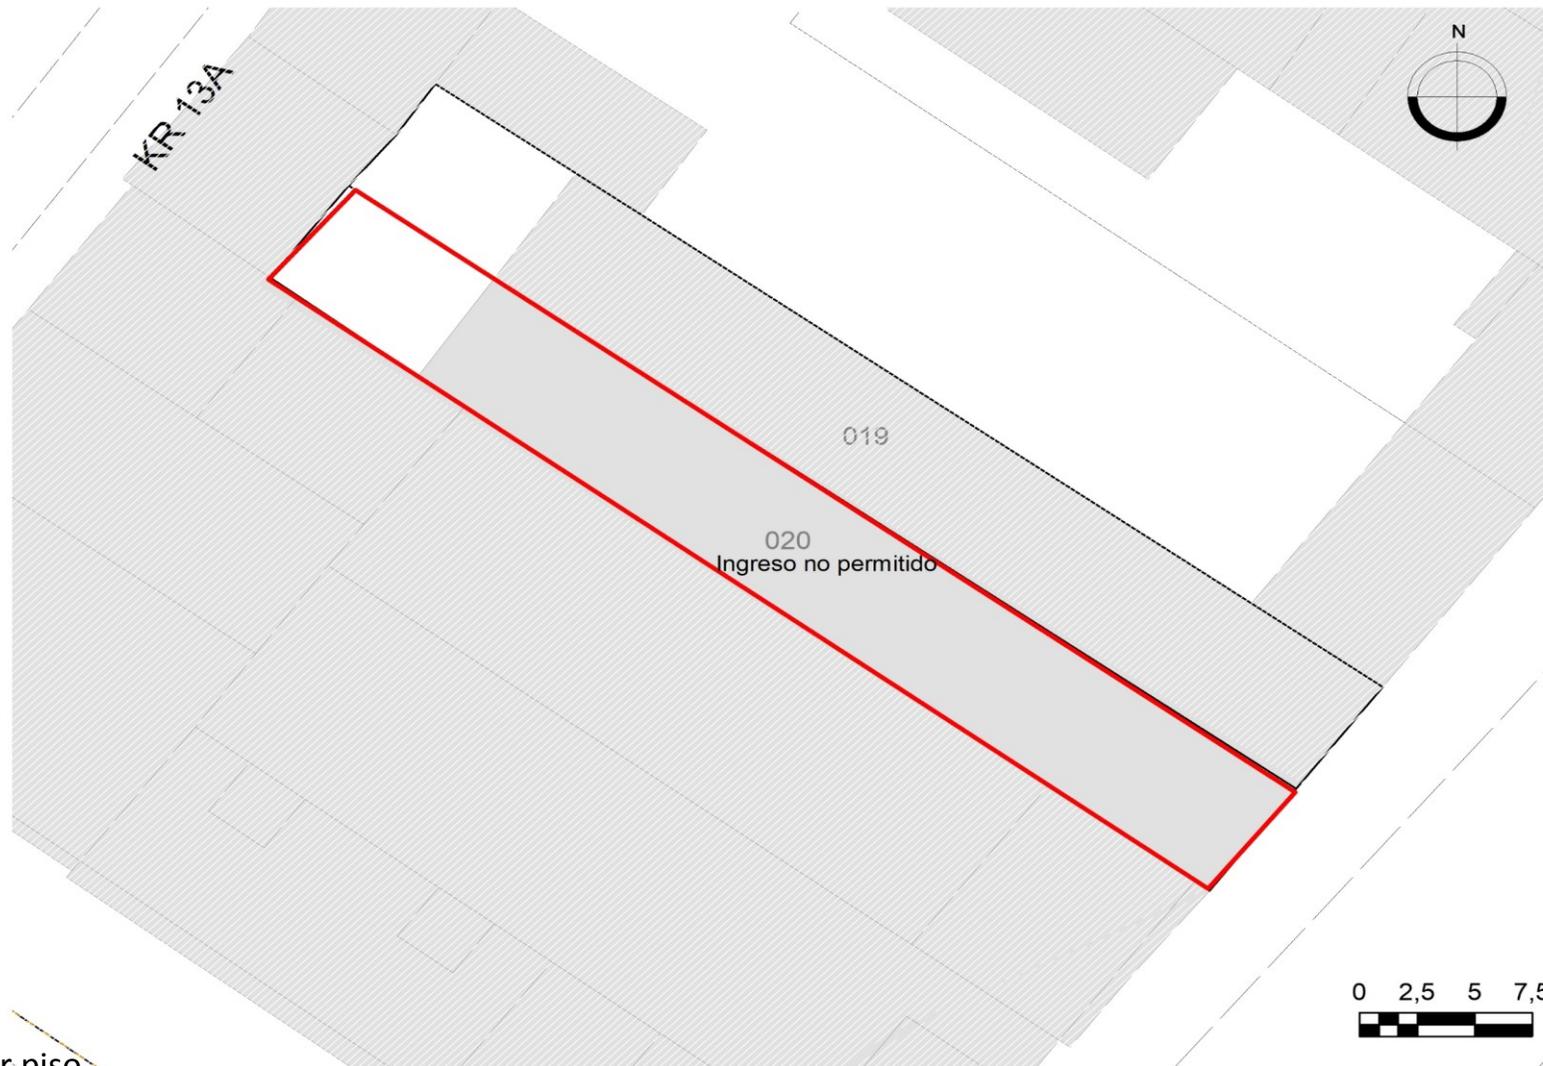
Planta primer piso

| <p>Conforma una unidad arquitectónica con el predio 003101015019 colindante al norte, dicha unidad está formada por un inmueble de 2 pisos, dividido en 2 predios paramentados medianeros con forma regular. La parte sur del volumen corresponde al predio 003101015020 cuyas dimensiones son frente de 6.20 m y fondo de 50.50 m, logrando una proporción de 1 a 8.14 veces aproximadamente. Las dimensiones totales de la unidad son: frente de 12.39 m y fondo de 55.56 m, logrando una proporción de 1 a 4.48 veces aproximadamente, con frente sobre la Carrera 13. La unidad está formada por un volumen de 4 patios laterales y 2 posteriores. Se encuentra abandonado. La fachada consta de 2 cuerpos y está resuelta en 1 plano que continúa con el paramento. Estructurada en 3 ejes marcados por pares de vanos de puerta y ventana con puertas con arcos escarzanos en primer nivel, con sobre marcos y en nivel superior con vanos rectangulares y marcos decorados con figuras ovales. El primer piso consta de 6 vano de acceso, el segundo piso consta de 6 vanos de puerta ventana con balcón tribuna con balaustres y una puerta ventana con balcón con balaustradas y machones, soportado en ménsulas decoradas. Rematada con un ático con muro curvo en su centro, figuras decorativas y balaustradas. El sistema estructural es de muros de carga, entrepiso en madera y cubierta inclinada a dos aguas con estructura en madera. Los materiales de los muros son en adobe, ladrillo, con revestimiento de pañete y pintura, carpintería exterior de madera en ventanas y puertas, balaustradas en piedra, remate de ático en piedra.</p> | | | | <p>Inmueble construido en las primeras décadas del siglo XX, correspondiente al periodo republicano. Conforma una unidad arquitectónica con el predio 003101015019 colindante al lado norte. Destinado para vivienda y en la actualidad en estado de abandono. Los dos predios son propiedad de Parquederos Tequendama Ltda. No se conocen datos de autor, diseñador y/o constructor. Según aerofotografías la unidad estaba formada por un volumen de 4 patios laterales y patio posterior. En la actualidad se evidencian algunas modificaciones en fachada, se identifica el tapiado de vanos y cambio de las carpinterías. Según visita y aerofotografías la mitad de la construcción se encuentra en pie con un volumen agregado en su patio posterior, mientras la otra mitad está en estado de ruina. Esta última corresponde al predio 003101015019. No se conocen datos de solicitudes de intervención ni de antecedentes de archivo de las modificaciones encontradas.</p> | | | | | |

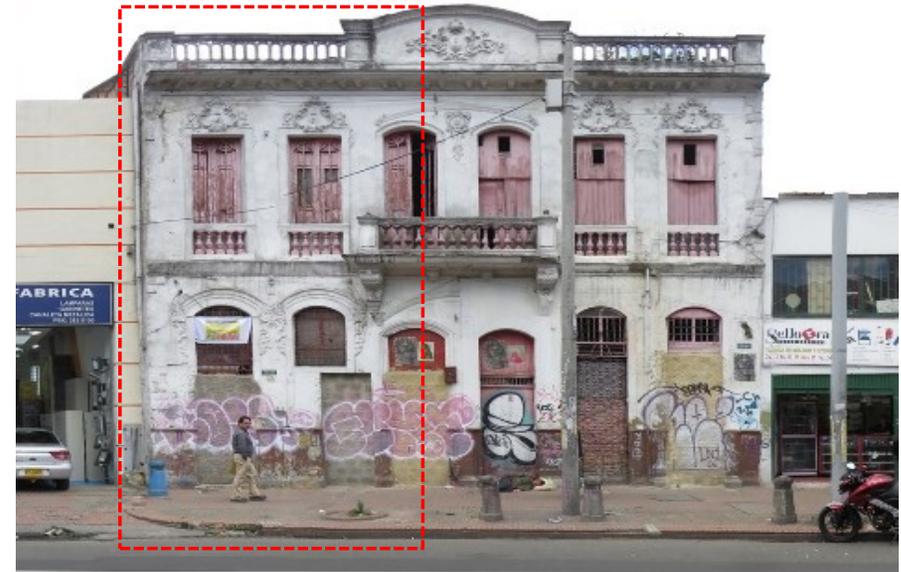
Fachada Oriente

Valor estético: Este inmueble es la única edificación representativa del periodo republicano y de la consolidación urbana de la época que se conserva en la manzana. Cuenta con características ornamentales de fachada que lo hace singular, como el ático curvo con balaustradas, sobre marcos en vanos de puertas y ventanas con cornisas, así como arcos en vanos escazanos o rebajados, molduras en yeso y balcones tipo tribuna con balaustradas y ornamentación en piedra. Conserva su sistema constructivo de muros de carga, entresijos y cubiertas.
