FICHA DE INVENTARIO Y VALORACIÓN DE BIENES CULTURALES INMUEBLES
USO EXCLUSIVO DEL MINISTERIO DE CULTURA

INMUEBLE No MZ 020

1.1. Nombre del Bien	CL 22 12 49	1.2. Otros nombres	N.A.
1.3. Pertenece a valoración colectiva	No	1.4. Nombre	N.A.

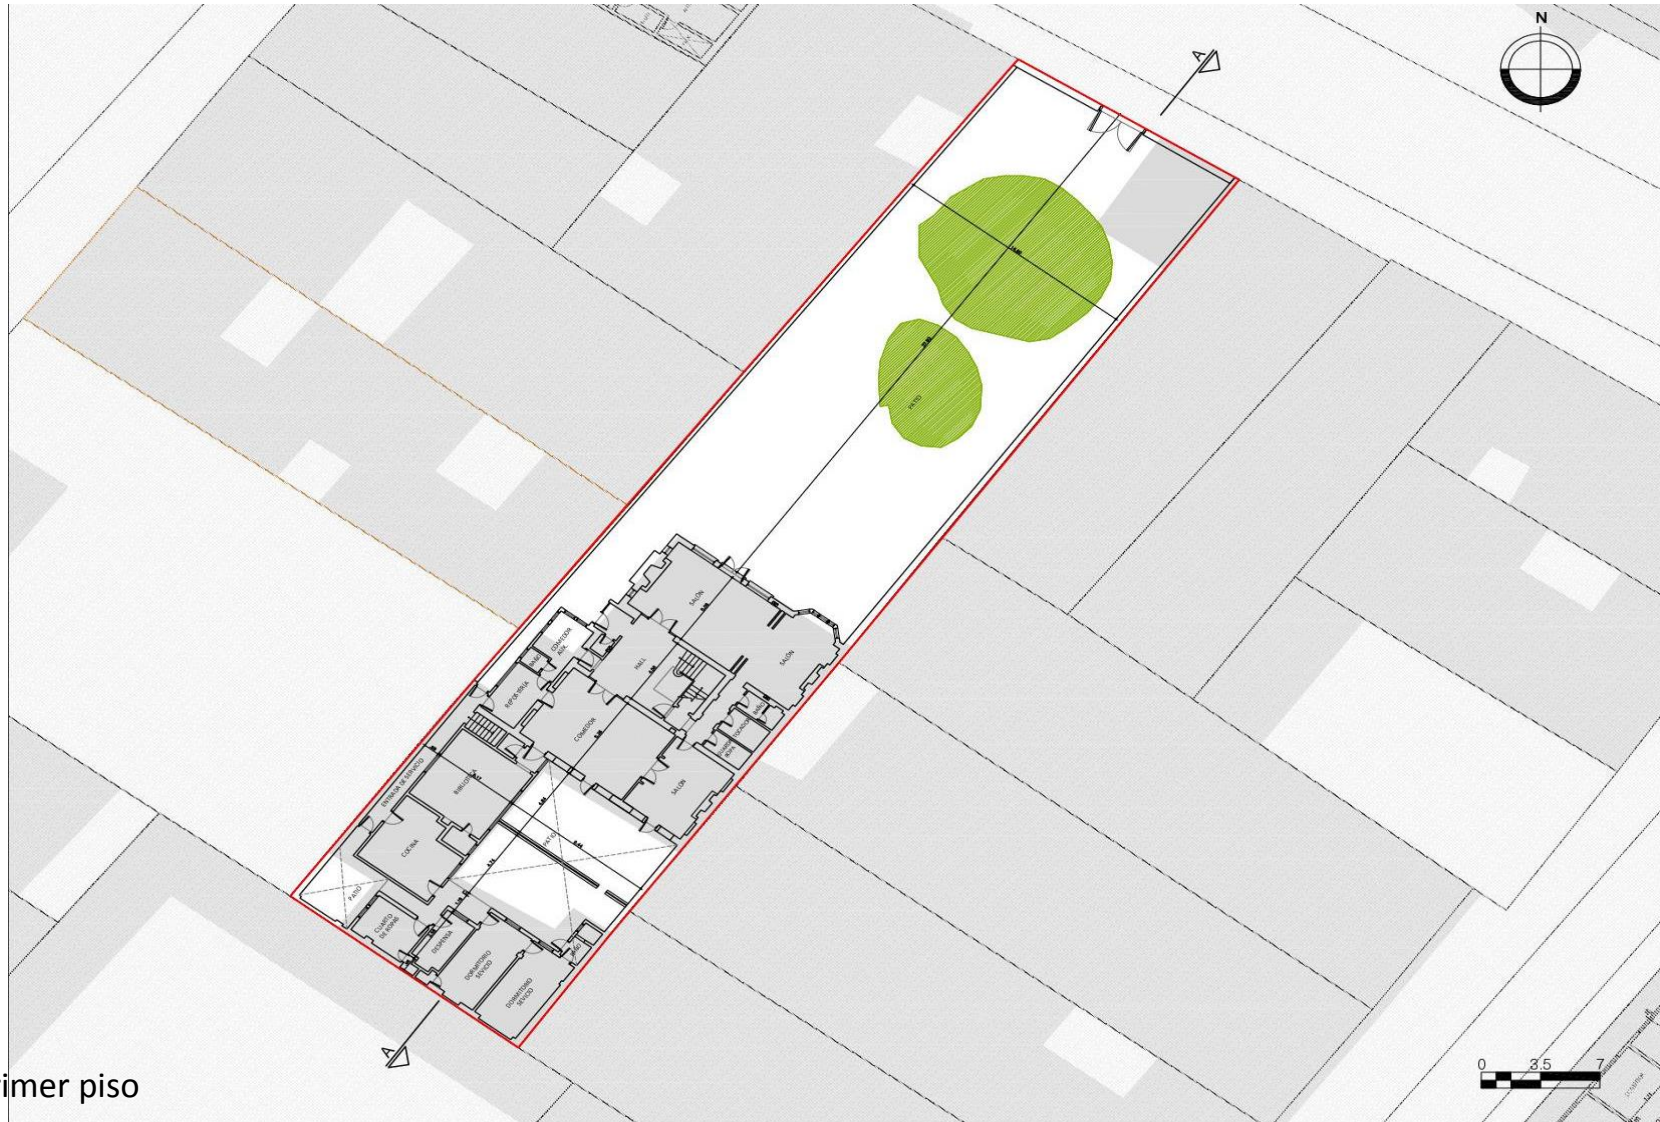
Planta primer piso

13.7. Teléfono	No documentado		No documentado						
13.8. Correo electrónico	No documentado		No documentado						
14. DESCRIPCIÓN				Fuente: Equipo Levantamientos PEMP Patrimonio Inmueble					
Inmueble de 3 pisos aislado en un predio medianero con forma regular, cuyas dimensiones son: frente de 15.30 m y fondo de 71.60 m, logrando una proporción de 1 a 4.6 veces aproximadamente, con frente sobre la Calle 22. La ocupación del predio se realiza a través de dos volúmenes uno compacto aislado (casa principal) con antejardín y otro posterior adosado en forma de L (casa de servicio). Desde el antejardín se accede a la casa principal donde se encuentra el salón, a continuación, el hall de acceso que da a una escalera de dos tramos que conecta con el segundo piso. La fachada consta de 2 cuerpos y está resuelta en 2 planos. El primer cuerpo con tres calles de vanos, en primer piso con ventanales a doble altura y acceso sobre la calle central, en segundo piso ventanas más pequeñas moduladas en par, con mansarda sobre la calle principal. El segundo cuerpo resuelto en un plano adelantado con respecto al del primer cuerpo, enmarcado en piedra y con remate triangular. El sistema estructural es de muros de carga de ladrillo, cubierta a 2 aguas, carpintería metálica en exteriores y carpintería en madera y vidrio al interior. Molduras en piedra, decoración ornamental interior en yeso, escalera enchapada en madera con barandas en igual material, pisos en listón de madera, mosaico y baldosa de cemento. Los muros con pañete y pintura.				17. RESEÑA HISTÓRICA

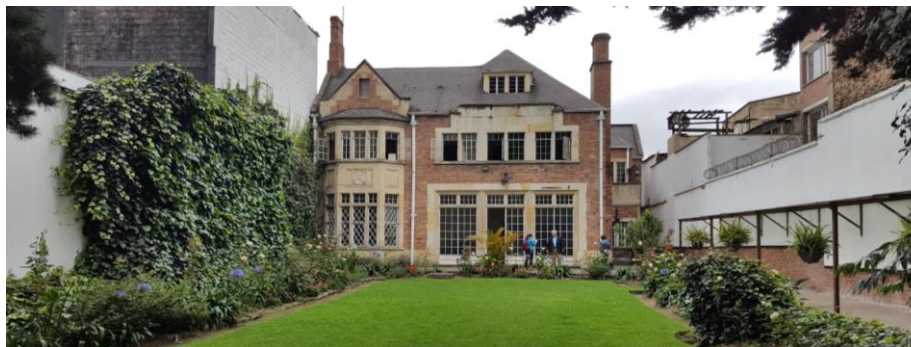
Valor histórico: El inmueble fue construido 1939, pertenece al periodo de la transición, con influencia de la arquitectura de estilo inglés, de fácil lectura de fácil lectura en su tipología original y lenguaje arquitectónico. Diseñada por el arquitecto Francisco José Calderón. Su estado de conservación es bueno, sus intervenciones son legibles y no desvirtúan el carácter original del bien.
