FICHA DE INVENTARIO Y VALORACIÓN DE BIENES CULTURALES INMUEBLES
USO EXCLUSIVO DEL MINISTERIO DE CULTURA

INMUEBLE No MZ 025

1.1. Nombre del Bien	Edificio Cité Restrepo	1.2. Otros nombres	N.A.
1.3. Pertenece a valoración colectiva	No	1.4. Nombre	N.A.

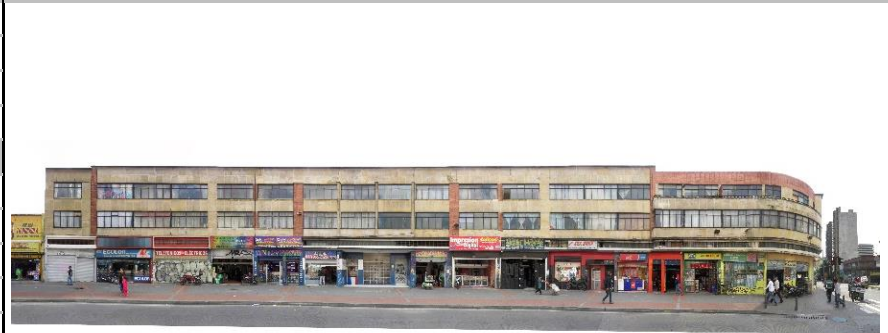
9. FOTOGRAFÍA DEL INMUEBLE

Inmuebles de 3 pisos paramentados en un predio esquinero con forma irregular, cuyas dimensiones son: frente de 76.00 m y fondo de 35.00 m, logrando una proporción de 1 a 2.1 veces aproximadamente, con frentes sobres la Calle 22 y Carreras 10 y 12. La ocupación del predio se realiza a través de dos volúmenes: una barra compacta con patio posterior, y un segundo volumen con una sucesión de tres patios laterales y tres patios centrales intercalados. Su uso actual es mixto comercial y residencial. A la vivienda se accede desde la Carrera 10 por un acceso central que entrega aun hall que reparte a los patios y a los servicios comunales. Los locales tienen acceso directo desde las calles. El 1º piso consta de 17 locales comerciales y vivienda. La fachada sobre la Calle 22 consta de 2 cuerpos verticales, cada uno con basamento y cuerpo alto, resueltos en 1 y 2 planos respectivamente, uno de paramento y otro saliente de voladizo. La fachada la Carrera 10 consta de 2 cuerpos, basamento y cuerpo alto, con vanos horizontales. Está resuelta en 2 planos, uno de paramento y otro saliente en voladizo. El Énfasis de la fachada es el ritmo; estructurada en 14 ejes marcados por vanos de ventanas del 2 nivel. El 1 piso consta de 17 vanos de acceso y 3 vanos de ventana. El 2 y 3 piso consta de una rejilla de ventanas con 23 vanos. La fachada la Carrera 12 consta de 3 cuerpos, basamento, cuerpo medio y cuerpo alto, con vanos verticales. Estructurada en 15 ejes marcados por vanos de ventanas del 2 nivel. El 1 piso consta de 2 vanos de acceso y 16 vanos de ventana. El 2 y 3 piso consta de 16 vanos de ventana. Sistema constructivo con muros de carga con cubierta plana y teja de barro.

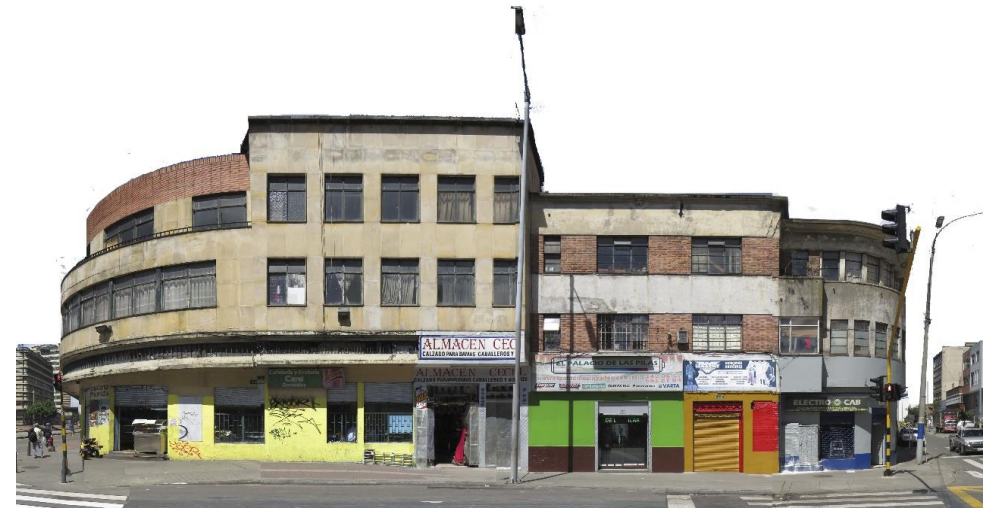
Fachada Norte

Valor estético: De acuerdo con lo descrito y su valoración histórica, el inmueble puede leerse de forma integral a pesar de sus modificaciones, a nivel de perfil urbano este inmueble compuesto por dos edificaciones de la transición y el moderno, conserva las características ornamentales del periodo como: la horizontalidad en vanos de ventanas, franjas de antepecho y carpintería metálica que los enmarcan. El uso de la piedra como recubrimiento en fachadas y la diferenciación en materialidad del zócalo. Un zócalo a doble altura con mezzanine, un sistema constructivo que se conserva hasta la actualidad y cubierta plana. La horizontalidad de los elementos, la simpleza y sencillez de los elementos compositivos, la mezcla del ladrillo el pañete y la piedra como sistema constructivo.
