FICHA DE INVENTARIO Y VALORACIÓN DE BIENES CULTURALES INMUEBLES			
				USO EXCLUSIVO DEL MINISTERIO DE CULTURA		INMUEBLE No MZ 003	
				Código Nacional		Hoja 1 PR 006

1. DENOMINACIÓN				8. LOCALIZACIÓN			
1.1. Nombre del Bien		CL 22 9 50		1.2. Otros nombres		N.A.	
1.3. Pertenece a valoración colectiva		No		1.4. Nombre		N.A.

Código de identificación	
				Diligenció: PEMP Patrimonio Inmueble		Hoja 1	
				Fecha: 2016-2017		de 5	
				Revisó: PEMP Patrimonio Inmueble		003102003006	
				Fecha: 2018

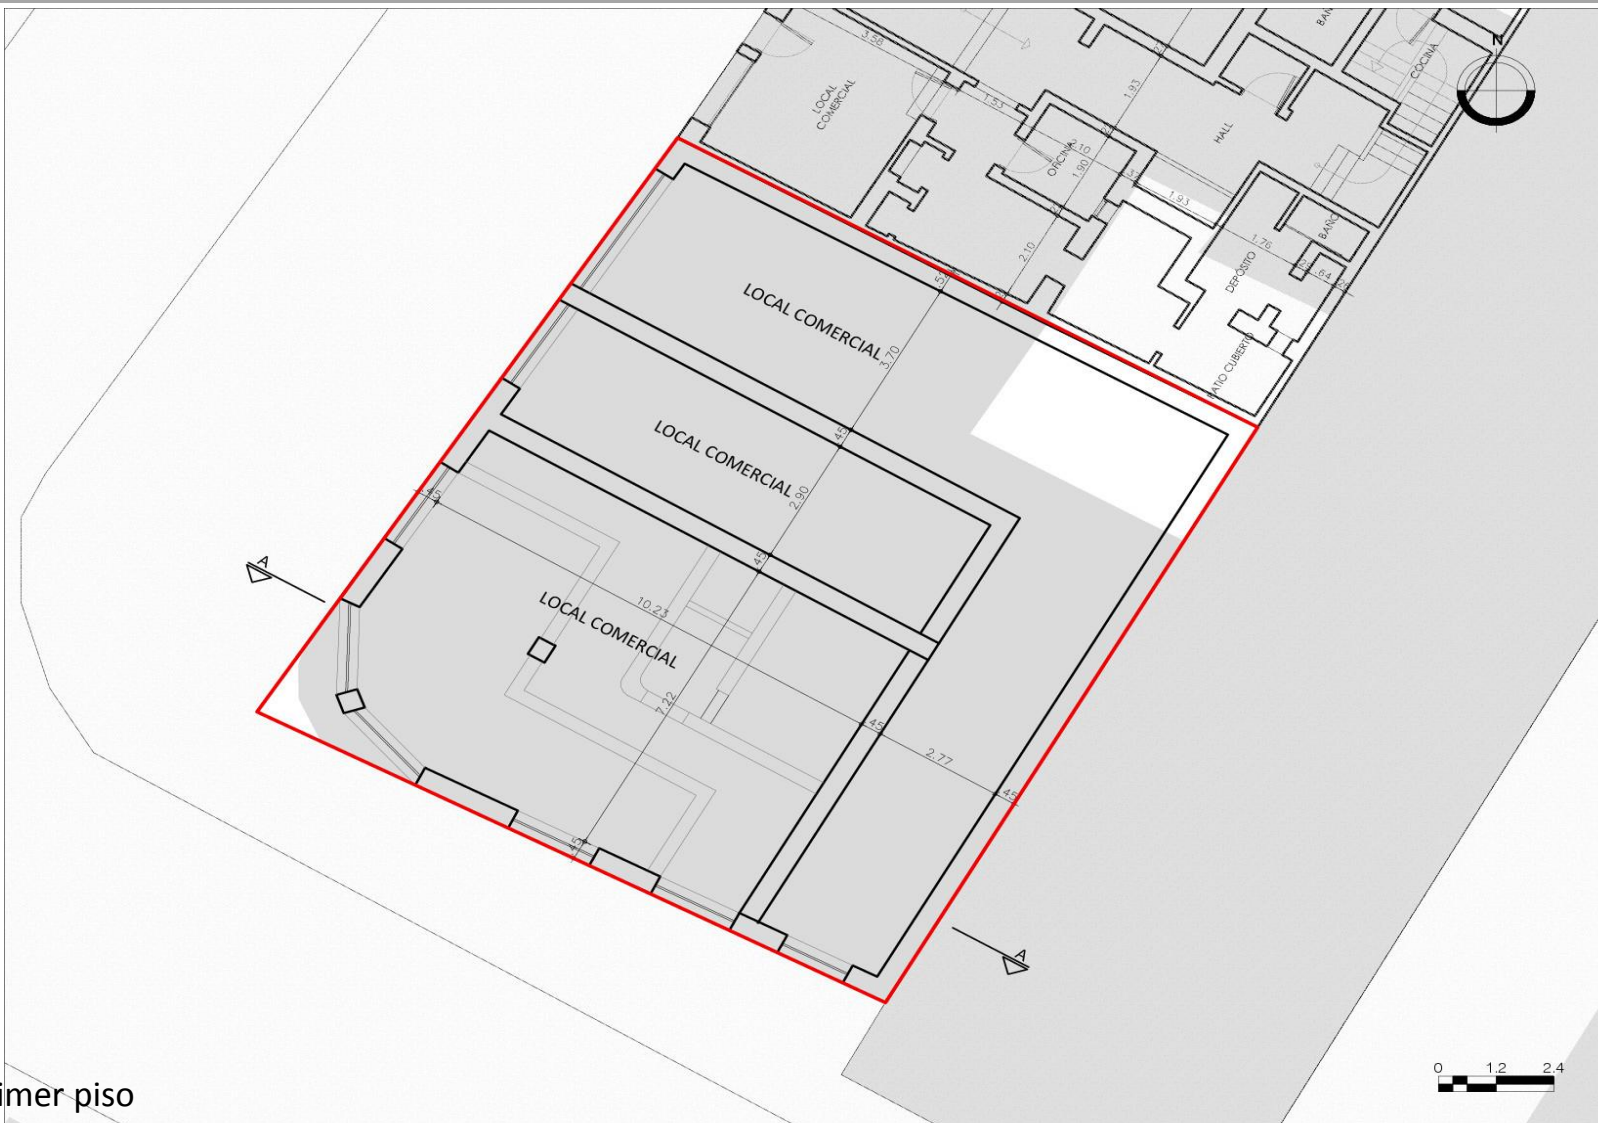
Planta primer piso

Conforma una unidad arquitectónica con el predio 003102003023. La parte sur del volumen, que abarca hasta el primer patio, hace referencia al predio 003102003006 cuyas dimensiones son: frente de 15.9 m y fondo de 14.4 m, logrando una proporción de 1 a 1,10 veces aproximadamente. La unidad arquitectónica está constituida por una edificación de 4 pisos paramentada en 2 predios con forma regular, cuyas dimensiones son: frente de 30.50 m y fondo de 14.6 m, logrando una proporción de 1 a 2,08 veces aproximadamente, con frentes sobre la Carrera Décima y la Calle 22. La ocupación de los predios se realiza a través de un volumen esquinero con 2 patios laterales. Las fachadas se componen de basamento, cuerpo intermedio y cuerpo superior de remate. El basamento tiene los accesos directos a los locales comerciales y a los pisos superiores. El cuerpo intermedio se estructura en 13 ejes donde se ubican las ventanas del segundo y tercer piso. En la esquina presenta un balcón. El cuerpo superior, a manera de mansarda comparte los 13 ejes del cuerpo intermedio con ventanas con sobremarco. En su fachada se destacan los almohadillados en piedra en su base y en el cuerpo intermedio con un pañete de mortero gris, la cornisa que separa el cuerpo intermedio del remate y la mansarda se encuentra revestida con pizarra. El sistema estructural es de muros de carga, carpintería en madera de puertas y ventanas.
