1. DENOMINACIÓN				
1.1. Nombre del Bien	KR 9 19 79	1.2. Otros nombres	N.A.	
1.3. Pertenece a valoración colectiva	No	1.4. Nombre	N.A.	
2. CLASIFICACIÓN TIPOLOGICA

Instituto Distrital de Patrimonio Cultural	Diligenció:	PEMP Patrimonio Inmueble	Código de identificación	Hoja 1
	Fecha:	2016-2017		
	Revisó:	PEMP Patrimonio Inmueble	003102006014	de 5
	Fecha:	2018

FICHA DE INVENTARIO Y VALORACIÓN DE BIENES CULTURALES INMUEBLES		USO EXCLUSIVO DEL MINISTERIO DE CULTURA		INMUEBLE No	MZ	006			
				Código Nacional		Hoja 2	PR	014

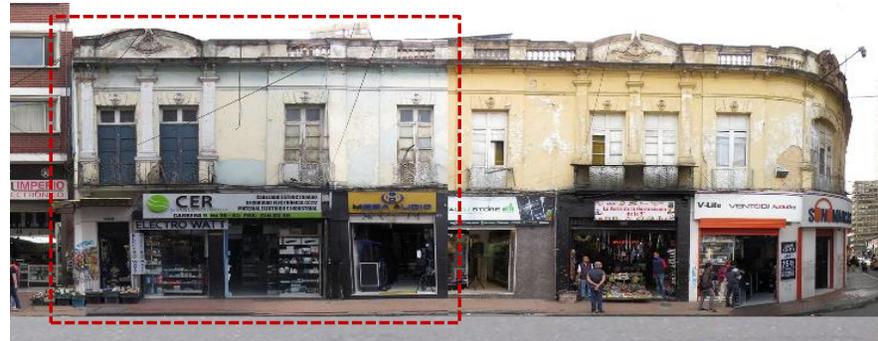
Fachada Oriente

Valor estético: El inmueble hace parte de un paisaje urbano, es representativo del periodo republicano. En su fachada se resalta: su ático con frontones curvos y su ornamentación con cornisas, frisos y mascarones que son singulares dentro de las edificaciones que se encuentran a su alrededor.

Valor histórico: El inmueble es de comienzos del siglo XX perteneciente al periodo republicano, de difícil lectura en su tipología original y lenguaje arquitectónico debido a sus múltiples modificaciones, entre ellas se destacan la subdivisión predial, la construcción de los patios y las alteraciones en cubierta.
