FICHA DE INVENTARIO Y VALORACIÓN DE BIENES CULTURALES INMUEBLES

1. DENOMINACIÓN				
1.1. Nombre del Bien	KR 7 23 17	1.2. Otros nombres	N.A.	
1.3. Pertenece a valoración colectiva	No	1.4. Nombre	N.A.	
2. CLASIFICACIÓN TIPOLOGICA

3. LOCALIZACIÓN				
3.1. Departamento	Bogotá	3.2. Municipio	Bogotá D.C.	
3.3. Nomenclatura	KR 7 23 17	3.4. Nomenclatura antigua	N.A.	
3.5. Barrio	Las Nieves	3.6. Código Barrio	003102

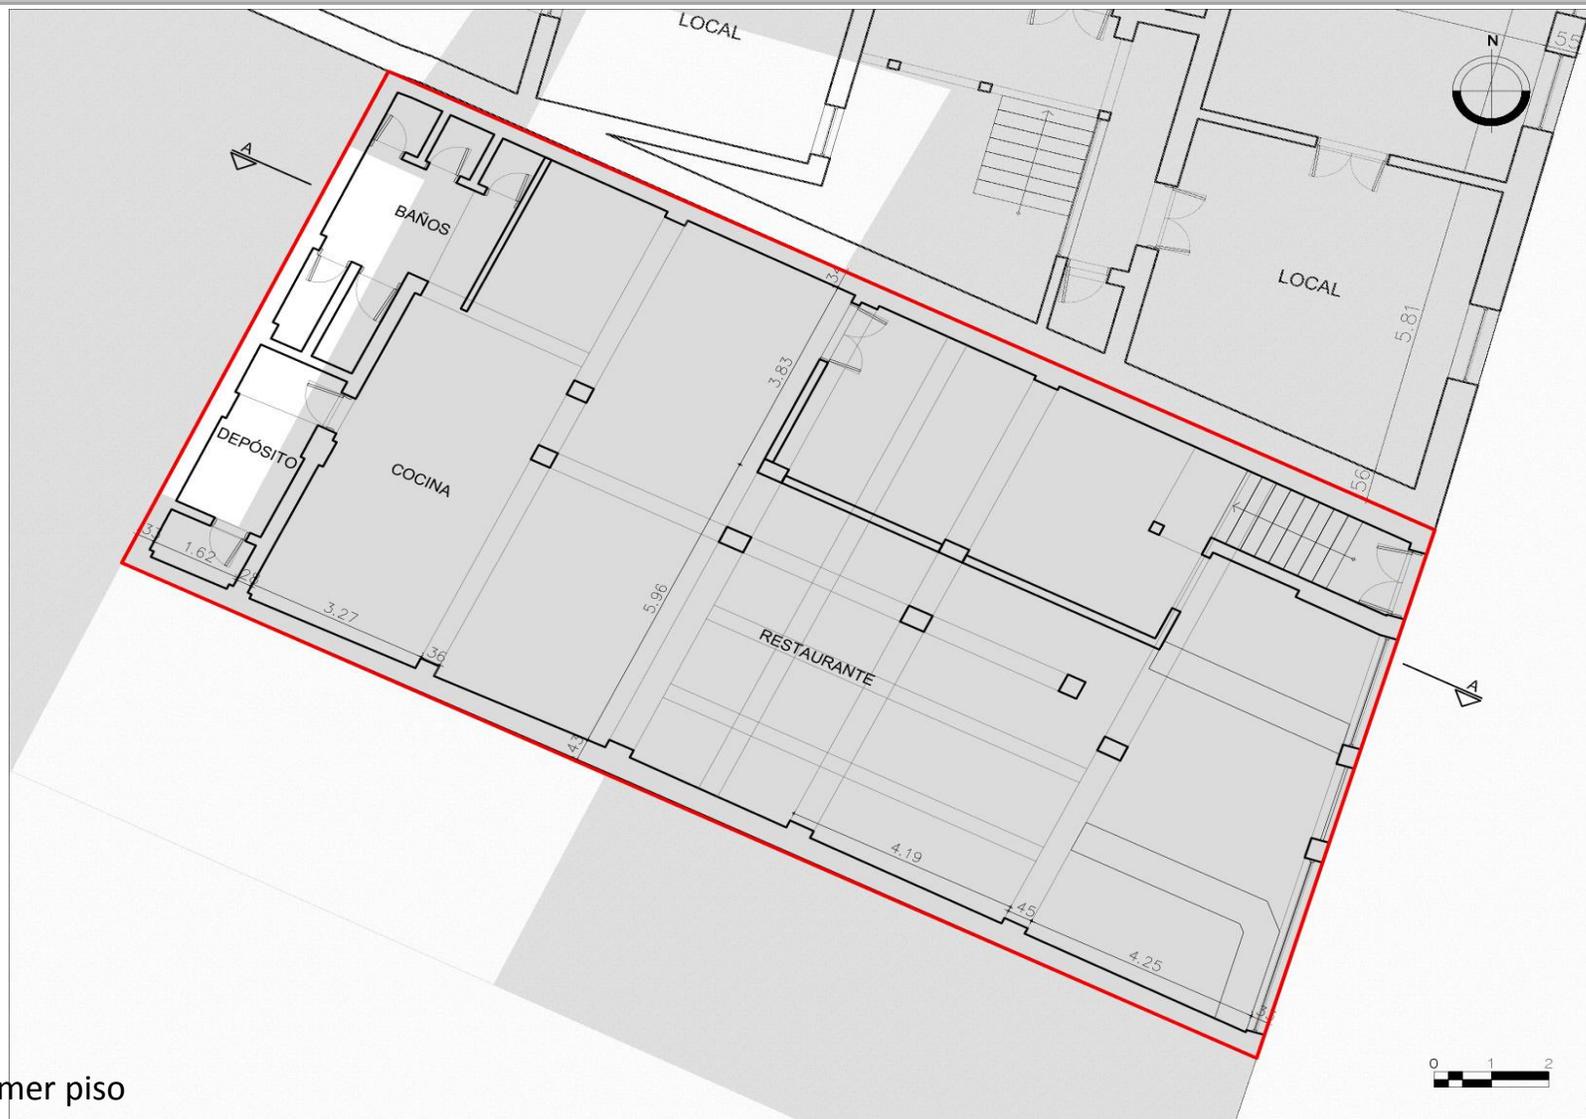
Planta primer piso

14. DESCRIPCIÓN						17. RESEÑA HISTÓRICA												
<p>Inmueble de 3 pisos paramentado en un predio medianero con forma trapezoidal, cuyas dimensiones son: frente de 10.70 m y fondo de 22.00 m, logrando una proporción de 1 a 2 veces aproximadamente, con frente sobre la Carrera 7ª. La ocupación del predio se hace a través de un volumen con patios laterales. Su uso actual es comercial en primer piso y vivienda en los pisos superiores. Desde la Carrera 7ª se accede por un costado a través de una escalera a los pisos superiores y por el frente restante se accede al local. El primer piso consta de un local comercial, con cocina, baterías de baños y bodega. La fachada está resuelta en un solo plano y consta de 3 cuerpos: basamento, cuerpo intermedio y ático. El basamento comprende el primer piso y consta de 4 vanos de acceso, incluido el principal. El cuerpo intermedio comprende el 2º y 3º piso, consta de 5 vanos de puertaventana con balcón de tribuna en el 2º piso; y 5 vanos de ventana en el 3º piso. El remate consiste en una cornisa superior y un ático moldurado con parapeto, pináculo central y 2 figuras decorativas laterales. La hilera central de vanos se enfatiza por 2 pilastras y el pináculo, con lo cual se evidencia que en el primer piso el vano central corresponde a la portada original. El sistema estructural es de muros de carga hacia los testeros, pórticos de concreto y cubierta a 2 aguas. Los materiales de los muros son en ladrillo con revestimiento de pañete y pintura; carpintería metálica en puertas de acceso y barandas de balcones, carpintería de madera en ventanas; cubierta con teja de asbesto cemento, cielorraso interior en pañete y pintura, y escalera en concreto.</p>						<p>Inmueble construido en 1933 por Uribe García Álvarez, corresponde al periodo de la Transición. Destinado para comercio en primer piso y vivienda en los pisos superiores, mantiene actualmente su uso original y es propiedad del señor Gustavo Téllez Riaño. A nivel de fachada el inmueble evidencia modificaciones en vanos de acceso al local y sustitución de puertas. No se conocen datos de autor, diseñador y/o constructor. En 2005 se radica solicitud de autorización para ejecución de reparaciones locativas ante el Departamento administrativo de Planeación Distrital, la cuales cuentan con concepto favorable por parte de la entidad y de la curaduría, en cuanto a tipo de intervención.</p>

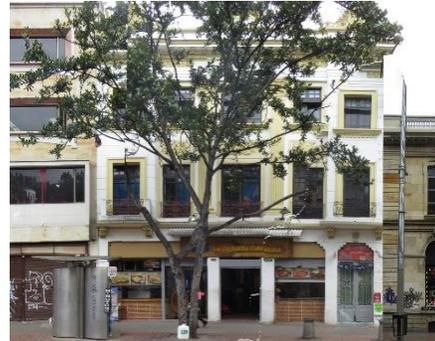
Fachada Oriente

Valor histórico: El inmueble fue construido en 1933 por Uribe García Álvarez, corresponde al periodo de la Transición, de fácil lectura en su tipología original y lenguaje arquitectónico a pesar de sus modificaciones. Se destaca el uso de elementos estilísticos y ornamentación variada.
