FICHA DE INVENTARIO Y VALORACIÓN DE BIENES CULTURALES INMUEBLES

INMUEBLE No MZ 017

| 1.1. Nombre del Bien | KR 7 23 16 | 1.2. Otros nombres | N.A. |

| 3.3. Nomenclatura | KR 7 23 16 | 3.4. Nomenclatura antigua | N.A. |

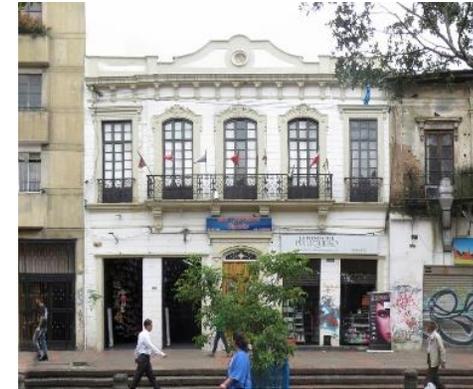
9. FOTOGRAFÍA DEL INMUEBLE

| <p>Inmueble de 2 pisos paramentado en un predio medianero con forma rectangular, cuyas dimensiones son: frente de 11.67 m y fondo de 44.52 m, logrando una proporción de 1 a 4 veces aproximadamente, con frente sobre la Carrera 7. La ocupación se da mediante un volumen con sucesión de patios laterales y patio central posterior. Desde la carrera 7 se accede a la edificación por el vano central que lleva a un corredor el cual entrega a un hall principal con escalera de 3 tramos al segundo piso. El 1° piso consta de 3 locales comerciales con depósito y servicios; el 2° piso consta de una recepción, habitaciones y servicios. La fachada, se compone de 1 cuerpo simétrico, 5 ejes de vanos verticales: 1° piso 1 vano de acceso principal central con portada, remate en arco rebajado y cornisa superior y 4 vanos de acceso a locales; el 2° piso, con 3 vanos centrales con marco de realce, remate en arco rebajado y balcón corrido; y 2 vanos de ventana a los extremos con marco de realce, cornisa superior sobre ménsulas y balcón tribuna. La fachada se remata con cornisa superior, alero soportado por ménsulas y ático compuesto por parapeto moldurado con diadema central, ocultando la cubierta. El sistema estructural es de muros de carga en ladrillo, entepiso en madera y cubierta a 2 aguas, muros con revestimiento en pañete y pintura, pisos en baldosa cerámica, escalera en concreto, cubierta en teja de barro.</p> | | | | <p>Inmueble correspondiente al periodo republicano; destinado para vivienda, en la actualidad es de uso mixto entre comercio y servicios de hotelería en el segundo piso. Es propiedad de Mauricio Abondano Sierra. No se conocen datos de autor, diseñador y/o constructor. Se evidencia la construcción de patios en primer piso por adecuación al uso comercial actual; de igual forma se observa la construcción total del solar original del predio. No se conocen datos de solicitudes de intervención ni de antecedentes de archivo.</p> | | | | | |

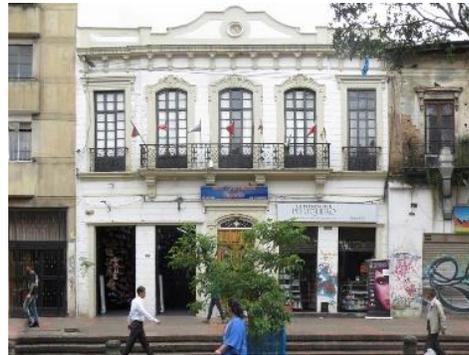
Fachada Occidente

Valor estético: El edificio es representativo del periodo republicano, con importancia dentro de la manzana y la consolidación urbana de la época. Se caracteriza por la composición en fachada, simetría, ritmo y proporción entre vanos y muros, coronación volumétrica con un ático compuesto, cornisas, frisos y, en general, la ornamentación aun presente en su fachada.
