FICHA DE INVENTARIO Y VALORACIÓN DE BIENES CULTURALES INMUEBLES

1. DENOMINACIÓN				
1.1. Nombre del Bien	KR 7 22 2	1.2. Otros nombres	N.A.	
1.3. Pertenece a valoración colectiva	No	1.4. Nombre	N.A.	
2. CLASIFICACIÓN TIPOLOGICA

3. LOCALIZACIÓN				
3.1. Departamento	Bogotá	3.2. Municipio	Bogotá D.C.	
3.3. Nomenclatura	KR 7 22 2	3.4. Nomenclatura antigua	N.A.	
3.5. Barrio	Las Nieves	3.6. Código Barrio	003102

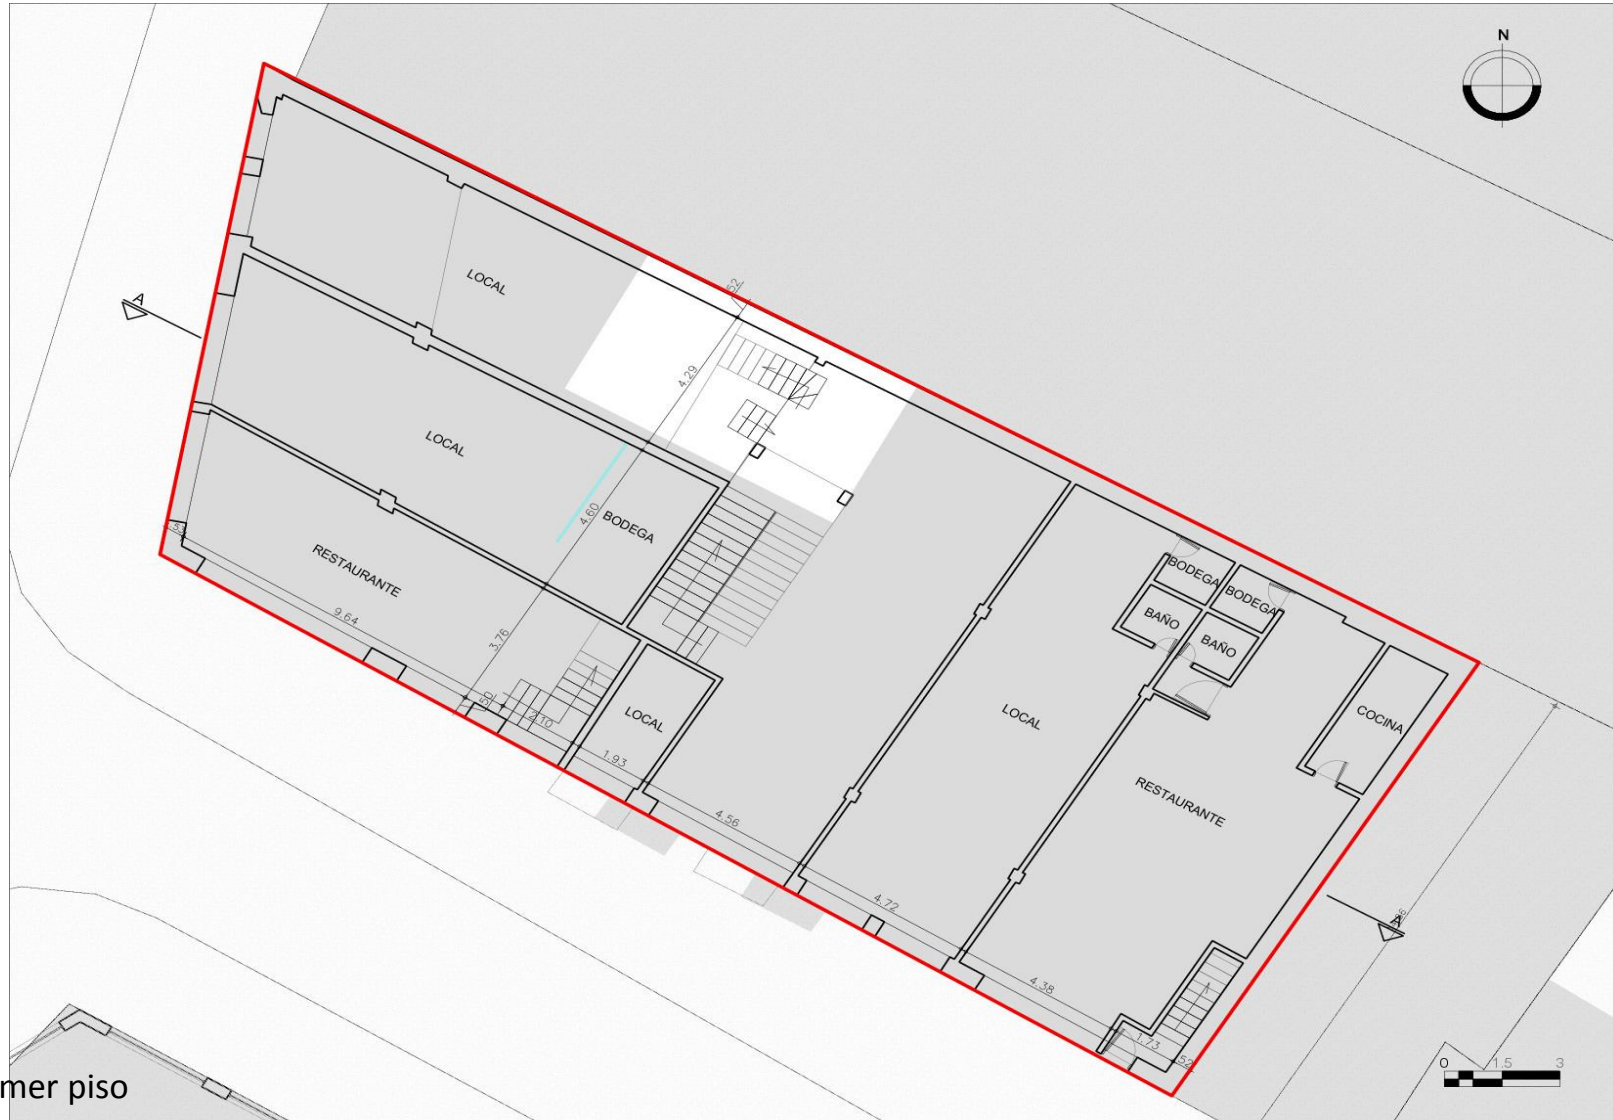
Planta primer piso

Inmueble de 2 pisos paramentado en un predio esquinero con forma rectangular, cuyas dimensiones son: frente de 14.45 m y fondo de 39.07 m, logrando una proporción de 1 a 3 veces aproximadamente, con frente sobre la Carrera 7 y la Calle 22. La ocupación del predio se realiza a través de un volumen de patio central y traspatio. Su uso actual es comercial en primer piso y oficinas en el segundo piso. Sobre la Carrera 7 tiene acceso a 3 locales comerciales, por la Calle 22 tiene acceso a 4 locales comerciales y al segundo piso. La fachada consta de 2 cuerpos divididos por cornisa, alero de remate con parapeto de balaustrada y frontón. Sobre la Carrera 7, el primer cuerpo consta de 3 vanos de acceso modificados para el uso comercial. El segundo cuerpo consta de dos ventanas gabinete en sus extremos y tres puertaventanas con balcón corrido. Sobre la Calle 22, el primer cuerpo posee 10 vanos modificados para uso comercial y el segundo cuerpo posee dos ventanas de gabinete centrales y tres ventanas laterales a cada lado. El sistema estructural es de muros de carga, cubierta a 1 y 2 aguas. Los materiales de los muros son en ladrillo con revestimiento de pañete y pintura, carpintería de madera y metálica, forja en balcones y cubierta de teja de barro.
