FICHA DE INVENTARIO Y VALORACIÓN DE BIENES CULTURALES INMUEBLES

1.1. Nombre del Bien	KR 7 22 66	1.2. Otros nombres	N.A.
1.3. Pertenece a valoración colectiva	No	1.4. Nombre	N.A.

3.1. Departamento	Bogotá	3.2. Municipio	Bogotá D.C.
3.3. Nomenclatura	KR 7 22 66	3.4. Nomenclatura antigua	N.A.
3.5. Barrio	Las Nieves	3.6. Código Barrio	003102
3.7. Dentro de sector urbano histórico	No	3.8. Nombre sector urbano	N.A.
3.9. No. de manzana	018	3.10. No. de predio	019
3.11. CHIP	AAA0029XRRJ	3.12. Localidad	Santa Fé
3.13. Dentro de perímetro urbano	Si	3.14. UPZ	93
3.15. Nombre UPZ	Las Nieves

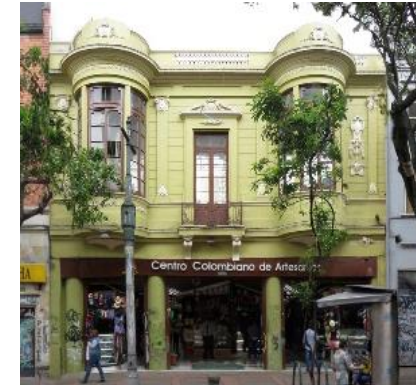
9. FOTOGRAFÍA DEL INMUEBLE

Inmueble de 2 pisos paramentado en un predio medianero con forma rectangular, cuyas dimensiones son: frente de 13.16 m y fondo de 56.90 m, logrando una proporción de 1 a 4.5 veces aproximadamente, con frente sobre la Carrera 7. El inmueble sólo conserva la crujía frontal con un pequeño volumen en segundo nivel al costado de fachada, el resto del predio tiene casetas comerciales, organizadas a manera de bazar, con una marquesina que cubre el resto del predio. Su uso actual es comercial en primer piso y bodegas en el segundo piso. Tiene su acceso principal sobre la Carrera 7. La fachada consta de 2 cuerpos divididos por una cornisa y alero de remate con parapeto de balaustrada. El primer cuerpo consta de tres vanos modificados para uso comercial y el segundo cuerpo consta de una puerta ventana con balcón y forja en la parte central, dos balcones semicirculares cerrados con carpintería en madera en cada costado y un muro en el que se destaca una moldura al extremo sur. El pañete del paramento está hecho con franjas horizontales cada 30 cm aprox. El sistema estructural es de pórticos en concreto y muros de carga, cubierta a 1 y 2 aguas. Los materiales de los muros son en ladrillo con revestimiento de pañete y pintura, carpintería de madera y metálica, forja en balcones y cubierta de teja de fibro cemento y marquesina.
