<b>USO EXCLUSIVO DEL MINISTERIO DE CULTURA</b>		INMUEBLE No	MZ	019
Código Nacional		Hoja 1	PR	029

<b>FICHA DE INVENTARIO Y VALORACIÓN DE BIENES CULTURALES INMUEBLES</b>				<b>USO EXCLUSIVO DEL MINISTERIO DE CULTURA</b>		INMUEBLE No	MZ	019
		Código Nacional				Hoja 2		PR	029	
<b>12. ORIGEN</b>					<b>16. FOTOGRAFÍAS INTERIORES</b>

18. PLANIMETRÍA (PLANTA ARQUITECTÓNICA)

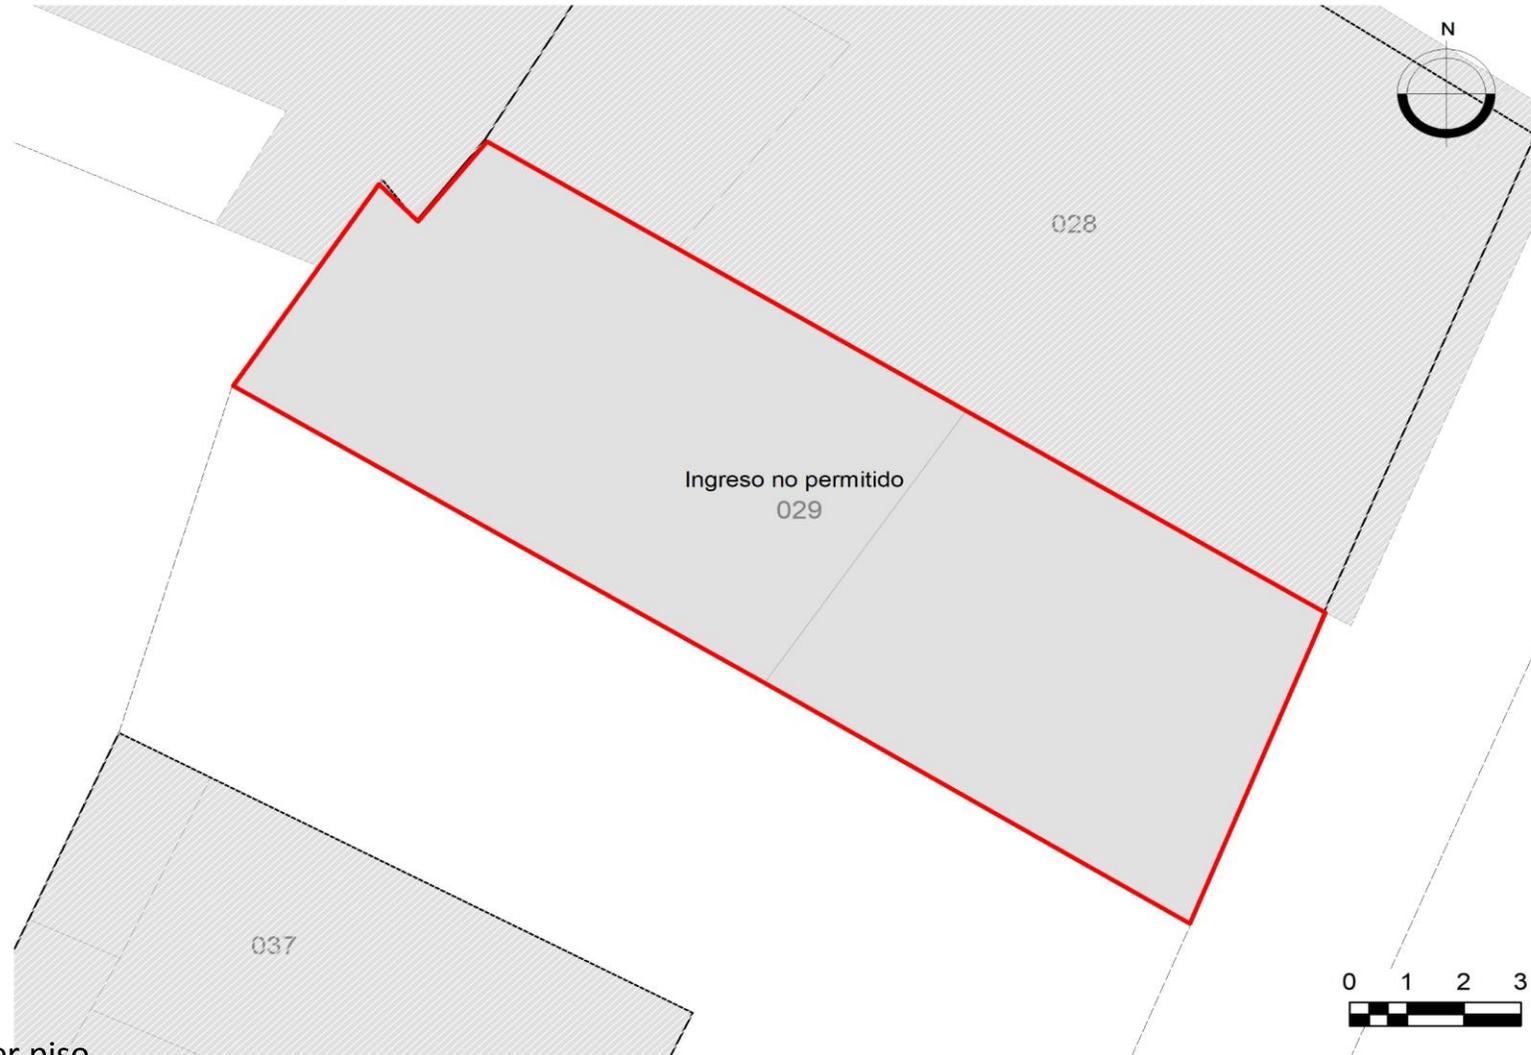
Planta primer piso

13.7. Teléfono	No documentado			No documentado						
13.8. Correo electrónico	No documentado			No documentado						
<b>14. DESCRIPCIÓN</b>					Fuente: No documentado					
Inmueble de 3 pisos paramentado en un predio medianero con forma irregular, cuyas dimensiones son: frente de 6.50 m y fondo de 19.25 m, logrando una proporción de 1 a 3 veces aproximadamente, con frentes sobre la Carrera 5ª. La ocupación del predio se realiza a través de una volumetría con una sucesión de patios laterales cubiertos. El 1º piso consta de 2 locales comerciales. La fachada sobre la Carrera 5ª consta de 3 pisos, marcados con cornisas. El primer piso cuenta con tres accesos rematados en arco de medio punto. El del costado norte es el acceso al inmueble, marcado con una dovola central en relieve. Los laterales al sur, son locales comerciales. La superficie pañetada cuenta 3 franjas horizontales distanciadas cada 40 cms. El cuerpo central, marcado en su eje principal con un vano de arco rebajado, puertaventana y balcón y frontón "cuello de cisne" con molduras. El 3º cuerpo con cornisa de remate, moldura denticulada y 3 vanos con remate en arco rebajado. Su uso actual es comercial en primer piso y residencial en pisos superiores. El sistema estructural es de muros de carga y cubierta a 2 aguas con estructura de madera. Los materiales de los muros son en ladrillo con revestimiento de pañete y pintura, carpintería de madera en ventanas de fachada, carpintería metálica en puertas de acceso y barandas, cubierta de teja de barro.					<b>17. RESEÑA HISTÓRICA</b>

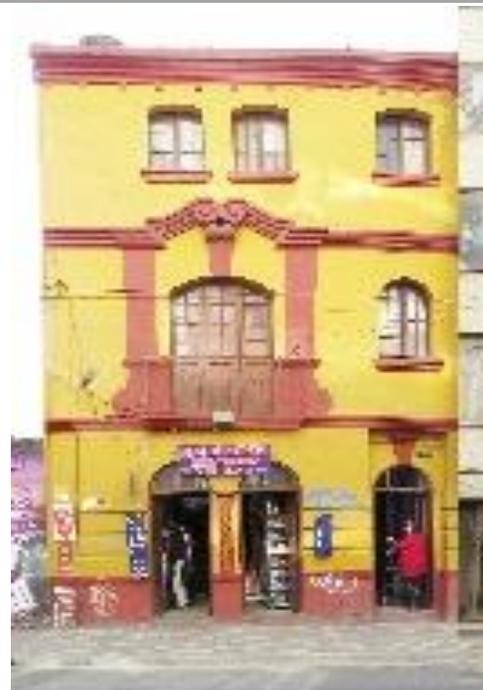
Fachada Oriental

**Valor estético:** De acuerdo con lo descrito y su valoración histórica, el inmueble conserva la fachada que se caracteriza por un repertorio formal que evidencia la presencia de elementos de ornamentación alrededor de acceso, cornisas de remate, cornisa denticulada recta, molduras, relieves y zócalo en piedra. El contexto de este inmueble tanto en su costado norte, hoy con una edificación de 5 pisos, como sur inmueble demolido hoy es un lote, ha sido transformado quedando sin contexto inmediato, que permita un homogeneidad y continuidad del paramento trazado desde la colonia.
