FICHA DE INVENTARIO Y VALORACIÓN DE BIENES CULTURALES INMUEBLES
USO EXCLUSIVO DEL MINISTERIO DE CULTURA

INMUEBLE No MZ 020

1.1. Nombre del Bien	Residencia zona Ana Jaramillo de Meía	1.2. Otros nombres	N.A.
1.3. Pertenece a valoración colectiva	No	1.4. Nombre	N.A.

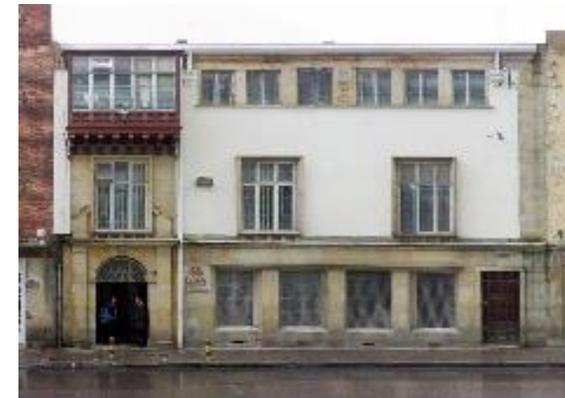
9. FOTOGRAFÍA DEL INMUEBLE

Inmueble de 3 pisos paramentado en un predio medianero con forma irregular, cuyas dimensiones son: frente de 13.30 y fondo de 43.49 m, logrando una proporción de 1 a 3.2 veces aproximadamente, con frente sobre la Calle 20. La ocupación del predio se realiza a través de 2 volúmenes separados por un patio lateral, el volumen posterior tiene un traspatio. Su uso actual es institucional. Desde la Calle 20 se accede por un costado a la edificación, a través de un vestíbulo con forma ovoide seguido de un pasillo tipo cochera, que entrega a la recepción y conduce al patio. Desde el patio se accede por un costado al volumen posterior a través de una escalera interior. El primer piso consta de 5 áreas de oficinas, 3 áreas de archivo, 6 baños, 2 áreas de recepción y 4 áreas de laboratorio. La fachada consta de 2 cuerpos verticales, con vanos verticales y resuelta en 2 planos: paramento y saliente. El primer cuerpo corresponde a la portada de acceso con pilastras y cornisa y que remata en el 3° piso con un gabinete soportado por ménsulas. El segundo cuerpo ocupa el resto del frente y se compone de 3 franjas horizontales correspondientes a cada piso, la intermedia diferente en acabado. El primer piso consta de 4 vanos de ventana y 2 vanos de acceso incluida la portada principal, el 2° piso consta de 3 vanos de ventana y el 3° piso consta de 6 vanos de ventana, más el gabinete. El sistema estructural es de muros de carga, entrepiso en madera y cubierta a 2 aguas con estructura de madera. Los materiales de los muros son en ladrillo con revestimiento de piedra muñeca, con revestimiento de pañete y pintura en la franja intermedia de fachada y al interior; carpintería de madera en puertas y gabinete, carpintería metálica en ventanas y rejas, pisos de tableta de gres, baldosa cerámica y laminado de madera; cubierta de teja de asbesto cemento y teja de barro, cielorraso interior en pañete y pintura; y escalera principal totalmente en madera.
