FICHA DE INVENTARIO Y VALORACIÓN DE BIENES CULTURALES INMUEBLES
USO EXCLUSIVO DEL MINISTERIO DE CULTURA

INMUEBLE No MZ 020

1.1. Nombre del Bien	Corporación Universitaria Republicana	1.2. Otros nombres	N.A.
1.3. Pertenece a valoración colectiva	No	1.4. Nombre	N.A.

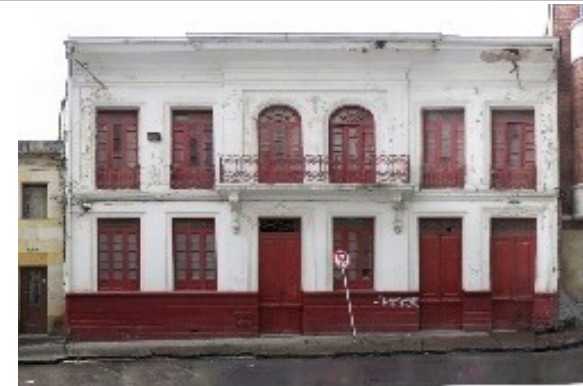
9. FOTOGRAFÍA DEL INMUEBLE

Inmueble de 2 pisos paramentado en un predio medianero con forma irregular, cuyas dimensiones son: frente de 12.72 y fondo de 42.81 m, logrando una proporción de 1 a 3.3 veces aproximadamente, con frente sobre la Calle 20. La ocupación del predio se realiza a través de un volumen con 2 patios laterales consecutivos y traspatio. Su uso actual es institucional. La edificación presenta una subdivisión desde la fachada hasta el testero posterior, por tanto, cuenta con 2 accesos desde la Calle 20. El primero por un costado, a través de un zaguán que conduce al patio principal con escalera semicircular y remata en uno de los patios posteriores, antecedido por una escalera de 2 tramos. El segundo por el centro, a través de un pasillo que conduce al patio lateral intermedio y remata en el otro patio posterior. El primer piso consta de una serie de espacios actualmente sin uso, incluidas las áreas de servicios. La fachada consta de 2 cuerpos horizontales, divididos por cornisa, con vanos verticales, zócalo, cornisa superior y alero de cubierta. Está estructurada en 3 ejes y resuelta en un solo plano. El primer cuerpo corresponde al primer piso, consta de 3 vanos de acceso y 3 vanos de ventana. El segundo cuerpo corresponde al 2° piso, consta de 6 vanos de puertaventana. El sistema estructural es de muros de carga en ladrillo, entrepiso de madera y cubierta a 2 aguas con estructura de madera. Los materiales de los muros son en ladrillo con revestimiento de pañete y pintura; carpintería de madera en puertas, ventanas y cancelas, carpintería metálica en barandas de balcones y balastrada de escalera principal, pisos en baldosa de cemento y machihembrado de madera, cubierta en teja de barro, alero con cielorraso entablado de madera, cielorraso interior en chusque, pañete y pintura; y escalera principal en madera.
