FICHA DE INVENTARIO Y VALORACIÓN DE BIENES CULTURALES INMUEBLES

USO EXCLUSIVO DEL MINISTERIO DE CULTURA		INMUEBLE No	MZ	021
Código Nacional		Hoja 1	PR	027

1. DENOMINACIÓN				
1.1. Nombre del Bien	KR 7 19 38	1.2. Otros nombres	N.A.	
1.3. Pertenece a valoración colectiva	No	1.4. Nombre	N.A.	
2. CLASIFICACIÓN TIPOLOGICA

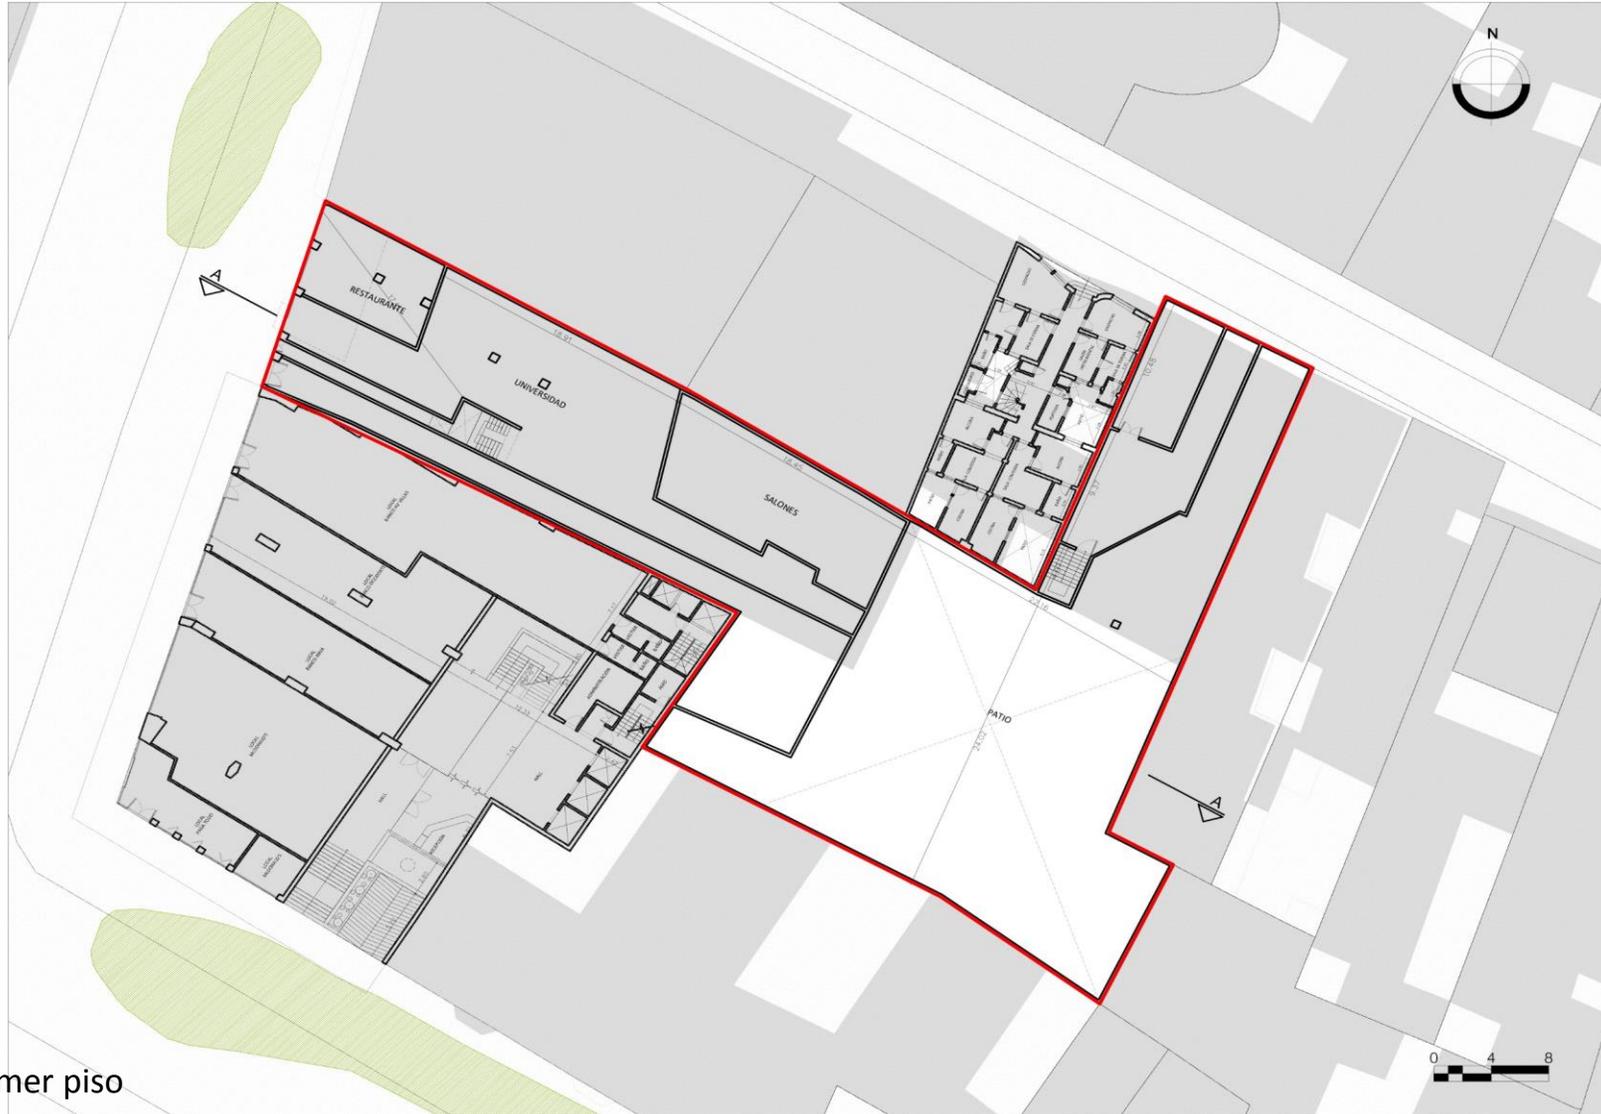
Planta primer piso

13.8. Correo electrónico	No documentado			No documentado				
14. DESCRIPCIÓN				17. RESEÑA HISTÓRICA				
<p>Inmueble de 5 pisos paramentado en un predio medianero con forma irregular, cuyas dimensiones son: frente de 15.05 m y fondo de 68.47 m, logrando una proporción de 1 a 4.5 veces aproximadamente, con frentes sobre la Carrera 7ª y la Calle 20. La ocupación del predio se realiza a través de un volumen con dos patios laterales consecutivos, un área posterior de parqueadero que articula con la edificación del frente de la Calle 20. Su uso actual es comercial en primer piso e institucional en pisos superiores. Desde la Carrera 7ª se accede por un costado a la edificación, por un pasillo que conduce a áreas de salones y oficinas administrativas de la universidad, y remata en el parqueadero. Desde la Calle 20 se accede parqueadero y al sótano. El edificio cuenta con una escalera de 2 tramos. El primer piso consta de 3 locales comerciales. La fachada consta de 2 cuerpos: basamento y cuerpo alto, está resuelta en 2 planos: paramento y saliente. Tiene énfasis en simetría, vanos verticales y se estructura en 3 ejes marcados por machones. El basamento comprende el primer piso, consta un vano de acceso principal, 3 vanos de acceso a locales y un vano de vitrina. El cuerpo alto comprende del 2° al 5° piso, consta de una franja central con 2 hileras de vanos pareados por piso y 2 hileras laterales de miradores que sobresalen en voladizo con sección semi hexagonal, antepechos y ventanas perimetrales que rematan con un balcón en el 5° piso. El sistema estructural es de pórticos de concreto y cubierta plana en concreto. Los materiales de los muros son en ladrillo con revestimiento de piedra muñeca en la fachada y con pañete y pintura al interior; carpintería de madera en puertas interiores, carpintería metálica en puertas de acceso y ventanas, pisos de baldosa cerámica y granito pulido, cubierta con manto asfáltico, cielorraso interior en pañete y pintura; y escalera de madera y de concreto con peldaños en granito pulido.</p>				<p>Inmueble construido en los años 40, corresponde al periodo de la Transición. Destinado para comercio en primer piso y vivienda en pisos superiores, en la actualidad conserva el uso comercial, pero ha reemplazado el residencial por el institucional. Su actual propietario es el señor Gustavo Adolfo Tellez Fandiño. No se conocen datos de autor, diseñador y/o constructor. El predio se ocupa mediante dos edificaciones, una con frente sobre la Carrera 7ª y otra con frente sobre la Calle 20, el interior del predio consta de un parqueadero abierto y un sótano. El inmueble con valores corresponde al frente de la Carrea 7ª. Dado que actualmente es utilizada como sede de la Universidad Republicana, en algún momento pudo ser objeto de englobe junto con otros predios colindantes. Se observan demoliciones parciales desde el parqueadero interior y la edificación del frente de la Calle 20 que no ostenta valor patrimonial identificable por sí misma. Respecto a estas alteraciones, no se conocen datos de solicitudes de intervención ni de antecedentes de archivo.</p>

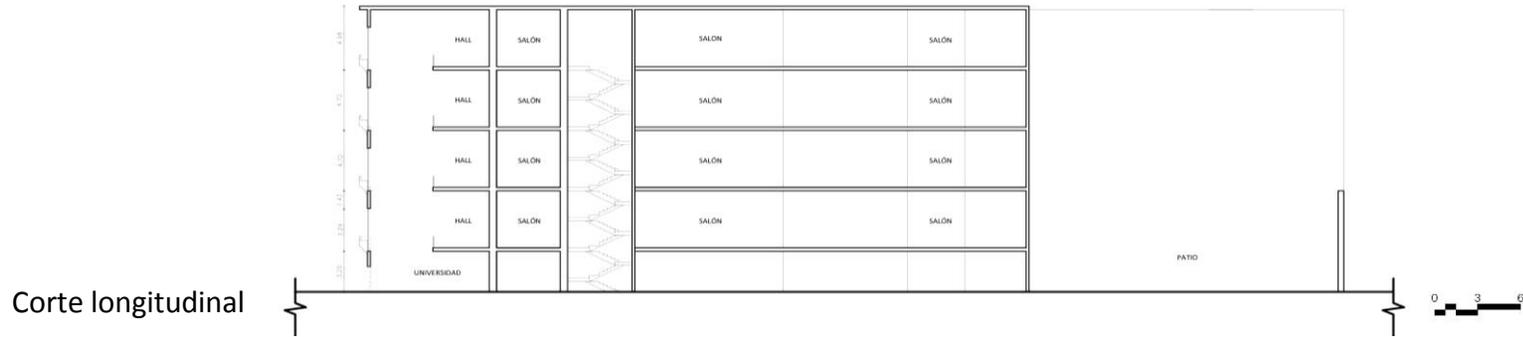
Fachada Occidente

Valor estético: De acuerdo con lo descrito y su valoración histórica, el inmueble puede leerse de forma integral a pesar de sus modificaciones, es representativo del periodo de la Transición y de la consolidación urbana de la época. Adopta elementos característicos del art Deco, tales como: énfasis de elementos y jerarquías espaciales por diferenciación de planos de fachada, formas ochavadas, variaciones sutiles en el último piso y composición basada en simetría y repetición.
