FICHA DE INVENTARIO Y VALORACIÓN DE BIENES CULTURALES INMUEBLES				USO EXCLUSIVO DEL MINISTERIO DE CULTURA		INMUEBLE No		MZ			
				Código Nacional				Hoja 1		PR		029 017

1. DENOMINACIÓN						8. LOCALIZACIÓN									
1.1. Nombre del Bien		CL 24 4 23		1.2. Otros nombres		N.A.

3.3. Nomenclatura		CL 24 4 23		3.4. Nomenclatura antigua		N.A.									
3.5. Barrio		Las Nieves		3.6. Código Barrio		003102									
3.7. Dentro de sector urbano histórico		No		3.8. Nombre sector urbano		N.A.

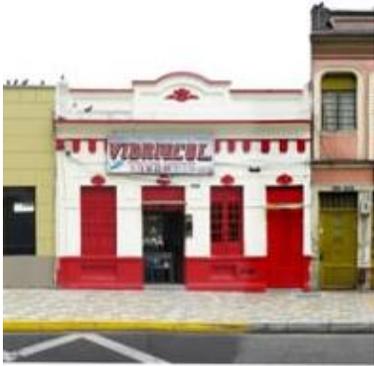
2. CLASIFICACIÓN TIPOLOGICA						9. FOTOGRAFÍA DEL INMUEBLE									
2.1. Grupo Patrimonial		Material		2.2. Subgrupo Patrimonial		Inmueble

Inmueble de 2 pisos paramentado en un predio medianero con forma regular, cuyas dimensiones son: frente de 8.0 m y fondo de 18.5 m, logrando una proporción de 1 a 2 veces aproximadamente, con frente sobre la Calle 24. La ocupación predial está contemplada por un volumen compacto frontal de un piso, y uno posterior de dos pisos, conectados por una circulación y un patio lateral. La fachada se compone de un cuerpo de un piso, con zócalo diferenciado por el cambio de material y color, una cornisa marcando la altura libre, y remate con un ático moldurado y un frontón central, ocultando la cubierta. El plano de alzado marca 4 ejes de vanos, 2 ventanas y 2 puertas que se alternan, con elementos ornamentales en relieve resaltando los dinteles. La cornisa presenta un denticulado, junto con una visera superior destacando la altura libre de los espacios. Las cubiertas describen un manejo a dos aguas con recubrimiento en tejas de arcilla. El sistema estructural se puede aproximar a muros de carga utilizando una combinación de ladrillos de arcilla y adobe con recubrimiento de pañetes de cal y arena, y pintura, al igual que en los ornamentos, cornisas, denticulados y molduras de vanos, carpintería metálica en las puertas y puertas ventanas.
