FICHA DE INVENTARIO Y VALORACIÓN DE BIENES CULTURALES INMUEBLES

INMUEBLE No MZ 010

1.1. Nombre del Bien	KR 3 12 D 2	1.2. Otros nombres	N.A.
1.3. Pertenece a valoración colectiva	No	1.4. Nombre	N.A.

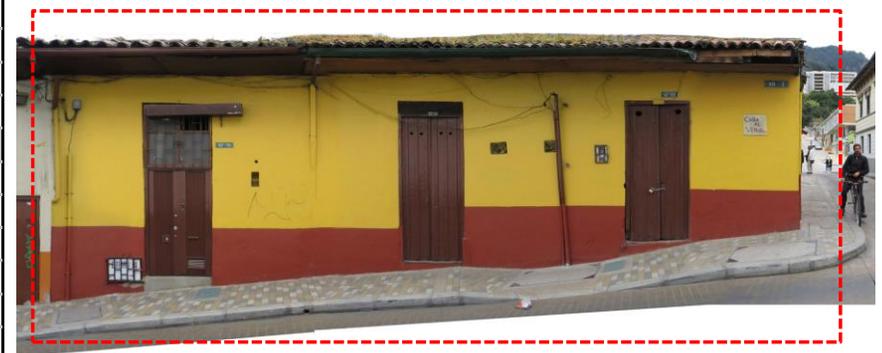
9. FOTOGRAFÍA DEL INMUEBLE

14. DESCRIPCIÓN	
<p>Inmueble de 1 piso, paramentado en un predio esquinero de forma irregular, cuyas dimensiones son frente de 8,60 m y fondo 8,00 m, logrando una proporción de 1 a 1,75 veces aproximadamente, con frente sobre la calle 12 D y carrera 3. El predio está ocupado por un volumen con patio posterior. Desde la carrera 3, se accede al inmueble a través de una puerta lateral localizada en el extremo norte, sin embargo también posee un acceso sobre la calle 12 D que posiblemente fue de servicios y conducía directamente al patio. Las fachadas están resueltas un cuerpo con un zócalo pintado, 4 vanos verticales de acceso (1 sobre la calle y 3 sobre la carrera) y un alero. El sistema constructivo son muros de carga y la cubierta de a dos aguas con teja de barro. La carpintería de fachada es en madera y en metal.</p>

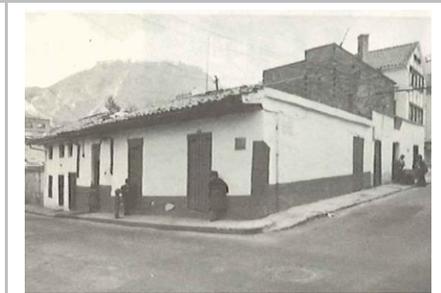
11. FOTOGRAFÍA ANTIGUA

Fuente: Recorridos fotográficos por el centro de Bogotá, Noviembre 1981 - Febrero 1982. Colcultura

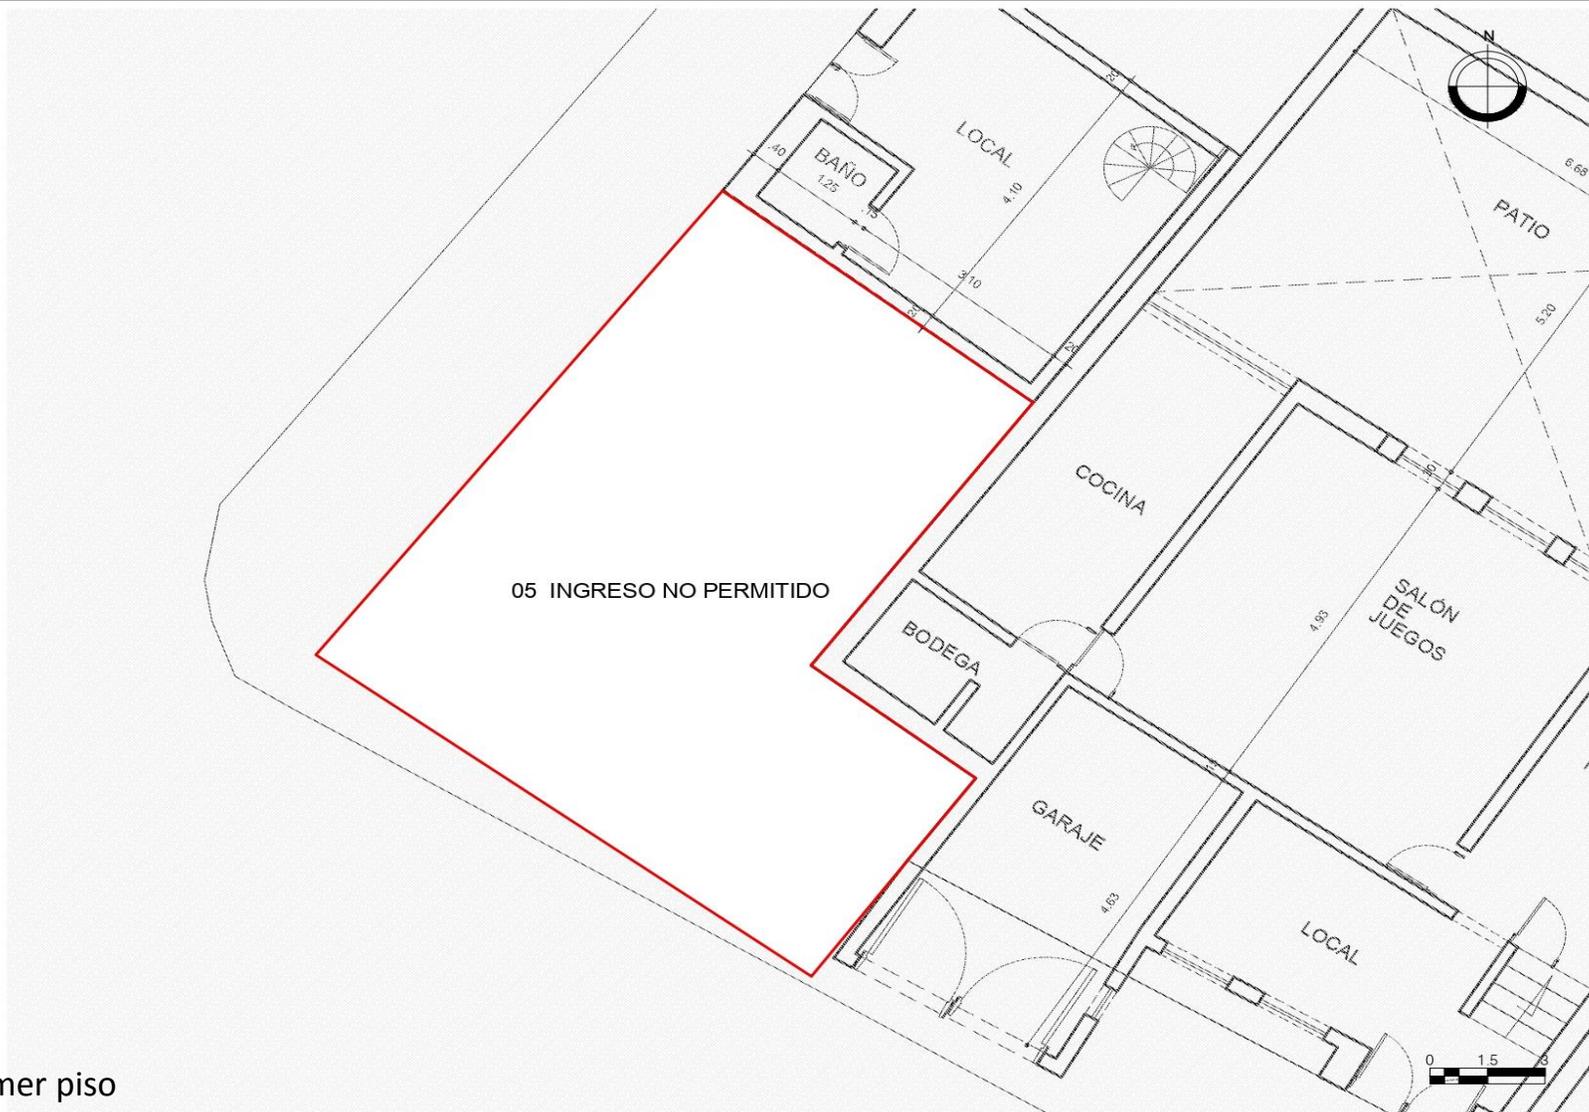
18. PLANIMETRÍA (PLANTA ARQUITECTÓNICA)

Planta primer piso

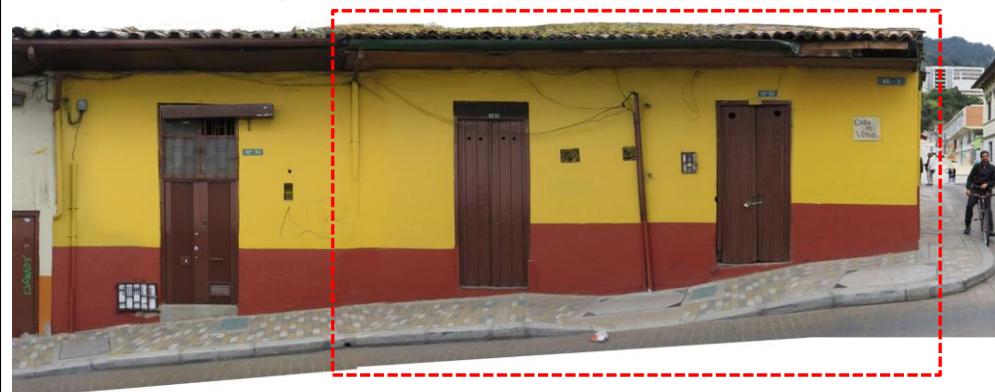
19. PLANIMETRÍA (FACHADA, CORTE)

Corte longitudinal

Fachada Sur
