FICHA DE INVENTARIO Y VALORACIÓN DE BIENES CULTURALES INMUEBLES

1.1. Nombre del Bien	KR 2 A 19 70	1.2. Otros nombres	Universidad de Los Andes
1.3. Pertenece a valoración colectiva	No	1.4. Nombre	N.A.

3.1. Departamento	Bogotá	3.2. Municipio	Bogotá D.C.
3.3. Nomenclatura	KR 2 A 19 70	3.4. Nomenclatura antigua	N.A.
3.5. Barrio	Las Aguas	3.6. Código Barrio	003103
3.7. Dentro de sector urbano histórico	Si	3.8. Nombre sector urbano	Sector Urbano Antiguo
3.9. No. de manzana	014	3.10. No. de predio	010
3.11. CHIP	AAA0030EWRJ	3.12. Localidad	Candelaria
3.13. Dentro de perímetro urbano	Si	3.14. UPZ	94
3.15. Nombre UPZ	Candelaria

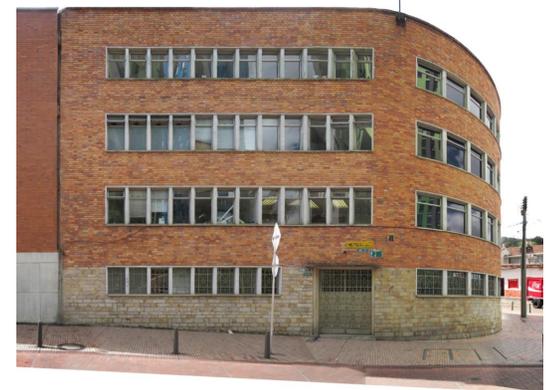
9. FOTOGRAFÍA DEL INMUEBLE

Inmueble de 5 pisos de altura paramentado en un predio esquinero irregular, sus dimensiones son: frente de 12.08m y fondo de 7.62m, logrando una proporción de 1 a 1.58, con frente sobre la KR 2 A y CL 19 BIS. Se emplaza mediante un volumen de forma irregular de 4 niveles con ochave curvo. En el costado sur se eleva un volumen rectangular sobre la terraza, conformando el nivel 5. La fachada se compone de un zócalo en tabletas de piedra a la vista; un acceso rectangular en el costado norte y 3 ventanas corridas. Los demás niveles son de ladrillo a la vista, cada uno consta de 3 vanos de ventana corrida modulados. El conjunto remata con una pequeña cornisa a modo de gotero. Se ingresa por el costado norte a un pasillo irregular, el cual distribuye perimetralmente a 6 dependencias; en el costado oriental se disponen unas escaleras de 2 tramos. El nivel 2 consta de un pequeño hall que distribuye a 7 dependencias. Al parecer existía un acceso alterno por el costado sur, el cual disponía de unas escaleras de un tramo que conectaban directamente con el nivel 2, sin embargo este acceso no existe actualmente. Según la fotografía del inventario arquitectónico realizado entre 1994-1995 por la Corporación la Candelaria, la terraza estaba cubierta y poseía un cerramiento en estructura metálica y vidrio, que por razones desconocidas fue retirado. Tiene un sistema estructural de muros de carga en ladrillo, la cubierta es plana en concreto. Tiene acabados de piedra y ladrillo a la vista, su carpintería es metálica, conserva la mayoría de elementos originales de fachada y su tipología.

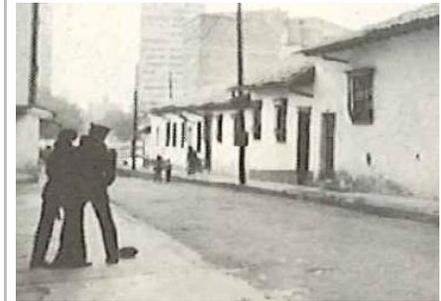
10. FOTOGRAFÍA DEL CONTEXTO **11. FOTOGRAFÍA ANTIGUA**

Fuente: Equipo Fotografía PEMP Patrimonio Inmueble Fuente: Recorridos fotográficos por el centro de Bogotá, Noviembre 1981 - Febrero 1982. Colcultura

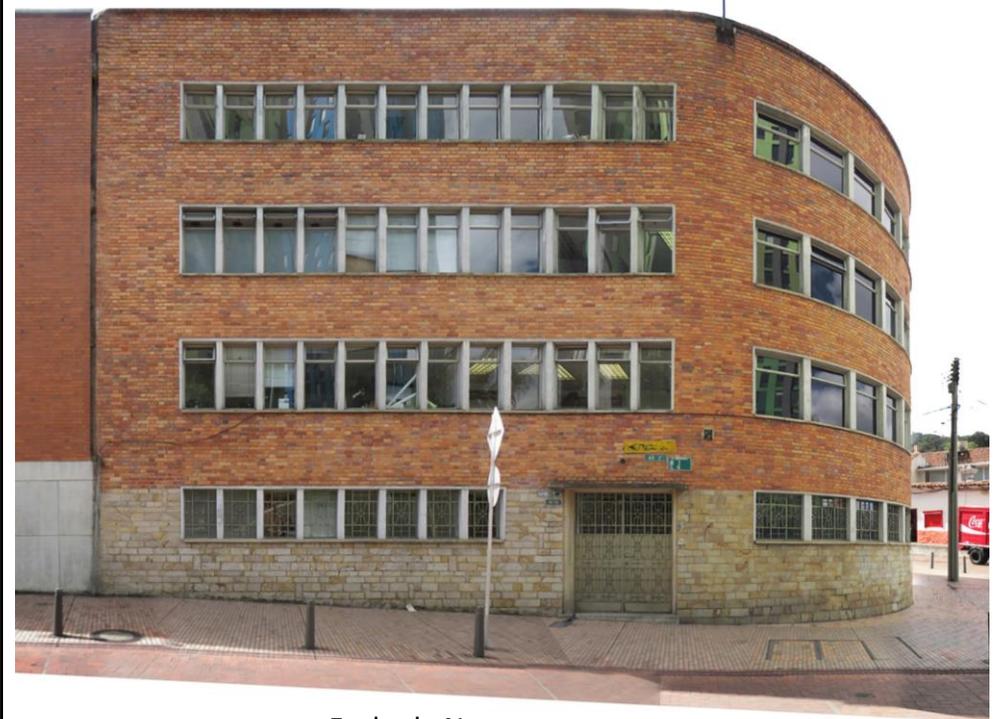
Fachada Norte

Valor estético: se identifican elementos del repertorio formal característico del periodo de Arquitectura Moderna, representado por su implantación y proporción volumétrica; el uso de materiales a la vista y la rigurosa composición geométrica consistente en ventanas corridas. Se destaca la carpintería metálica del primer nivel, la cual implementa un particular forjado de hierro con motivos orgánicos, así como el zócalo de piedra a la vista, lo que permite inferir que se trata de los inicios de este periodo.

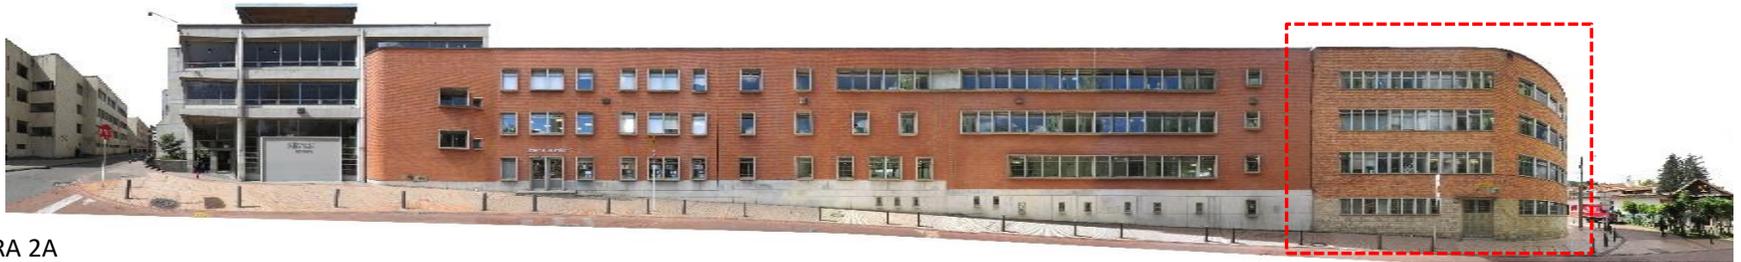
18,1 NORTE

CARRERA 2A

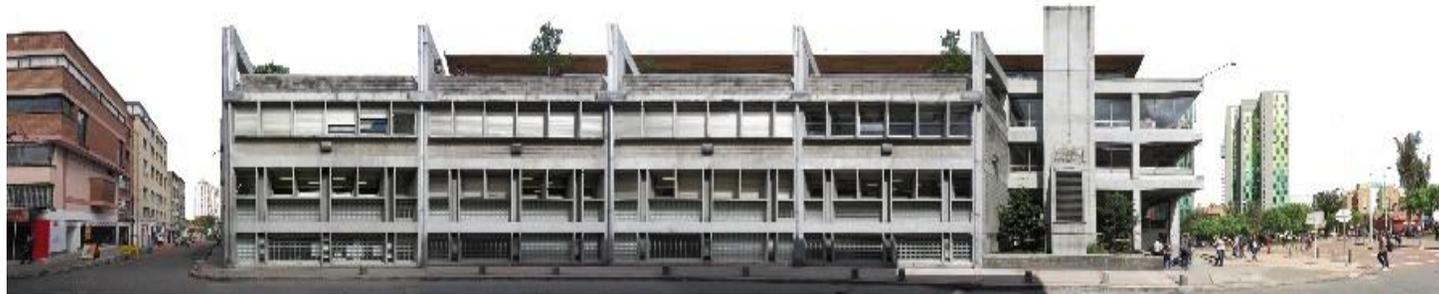
18,2 ORIENTE

CARRERA 1

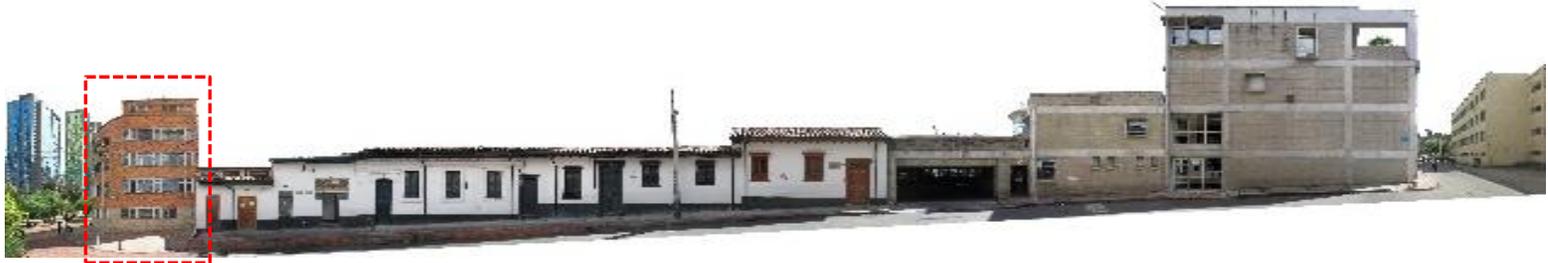
18,3 SUR

CALLE 19 BIS
