## FICHA DE INVENTARIO Y VALORACIÓN DE BIENES CULTURALES INMUEBLES

INMUEBLE No MZ 014

1.1. Nombre del Bien	KR 1 19 27	1.2. Otros nombres	Universidad de Los Andes
1.3. Pertenece a valoración colectiva	No	1.4. Nombre	N.A.

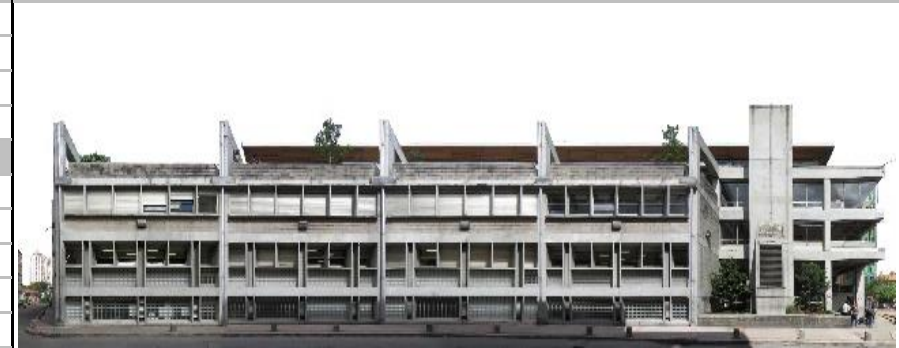
## 9. FOTOGRAFÍA DEL INMUEBLE

Conjunto de 7 inmuebles de uno a 5 pisos paramentados en un predio que ocupa casi toda la manzana cuyas dimensiones son: frente de 39.58m y fondo de 68.78m, logrando una proporción de 1 a 1.73, con frentes sobre la KR 1, KR 2 A y CL 19 BIS. Debido a que los inmuebles provienen de distintos periodos, el emplazamiento de los mismos en la manzana es irregular y obedece a los cambios de uso y a los diferentes requerimientos de la ciudad. El costado sur del predio alberga los inmuebles provenientes del periodo del Siglo XIX, todos poseen un nivel. El costado norte y oriente alberga los inmuebles provenientes del periodo del movimiento moderno y también contemporáneo. A pesar de los marcados contrastes de estilos y proporciones, el conjunto se unifica mediante cambios de altura y conservación del paramento, lo que genera una interesante continuidad arquitectónica. Interiormente, los inmuebles responden a un uso netamente institucional, con espacios destinados para aulas, oficinas, biblioteca y servicios. Los inmuebles más antiguos conservan su implantación y tipología original. Los sistemas estructurales son variados y van desde muros de carga en adobe, ladrillo, mampostería, hasta pórticos en concreto. Las carpinterías son en madera y metal. Acabados de pañete, pintura, ladrillo y bloques de concreto a la vista. Los inmuebles han tenido procesos de intervención correspondientes a labores de mantenimiento y reforzamiento estructural en el caso de los más antiguos. El estado de mantenimiento es bueno.

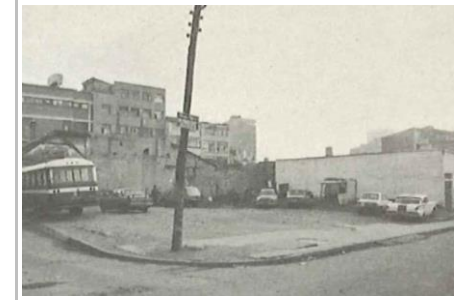
## 11. FOTOGRAFÍA ANTIGUA

Fuente: Recorridos fotográficos por el centro de Bogotá, Noviembre 1981 - Febrero 1982. Colcultura
