FICHA DE INVENTARIO Y VALORACIÓN DE BIENES CULTURALES INMUEBLES

1.1. Nombre del Bien	CL 18 A 1 80	1.2. Otros nombres	N.A.
1.3. Pertenece a valoración colectiva	No	1.4. Nombre	N.A.

3.1. Departamento	Bogotá	3.2. Municipio	Bogotá D.C.
3.3. Nomenclatura	CL 18 A 1 80	3.4. Nomenclatura antigua	CL 18 A No.2-00
3.5. Barrio	Las Aguas	3.6. Código Barrio	003103
3.7. Dentro de sector urbano histórico	Si	3.8. Nombre sector urbano	Sector Urbano Antiguo
3.9. No. de manzana	015	3.10. No. de predio	002
3.11. CHIP	AAA0030EWWW	3.12. Localidad	Candelaria
3.13. Dentro de perímetro urbano	Si	3.14. UPZ	94
3.15. Nombre UPZ	Candelaria

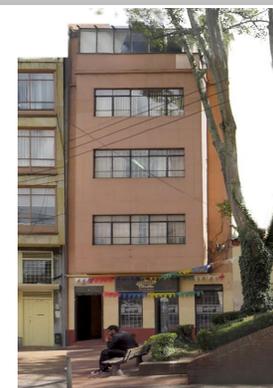
9. FOTOGRAFÍA DEL INMUEBLE

14. DESCRIPCIÓN
Inmueble de 5 pisos de altura paramentado en un predio medianero rectangular, cuyas dimensiones son: frente de 5.45 m y fondo de 11 m, logrando una proporción de 1 a 2.01 con frente sobre la CL 18 A. Se emplaza mediante un volumen con forma de torre de doble crujía y con patio posterior esquinero (cubierto). Se ingresa a través de dos accesos que permiten el ingreso a dos locales en primer piso, detrás del local oriental se localiza el punto fijo que conecta con los otros pisos, seguido por el patio cubierto. Hacia la crujía occidental se localiza un pasillo que conecta con tres espacios pequeños que se localizan dentro de ella. La fachada se compone de un volumen paramentado de 5 niveles; desde el segundo piso sobresale un volumen de 4 niveles dilatado en los costados. El nivel 1 consta de 2 vanos rectangulares de ventana en el centro y 2 de acceso en cada costado. Los niveles 2, 3 y 4 constan cada uno de una ventana rectangular. El último nivel alberga una terraza con cerramiento de estructura metálica y vidrio. El sistema estructural es de pórticos en concreto. Acabados de pañete y pintura. Carpintería metálica. Cubierta a 2 aguas en teja de fibro cemento. El estado de conservación es bueno, mantiene la estética original de la fachada, su implantación volumétrica y tipología de torre.

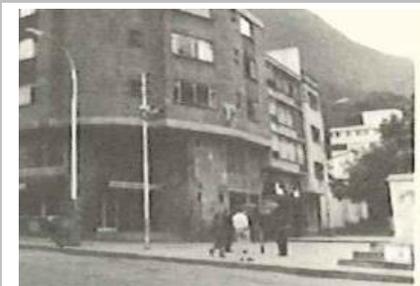
11. FOTOGRAFÍA ANTIGUA

Fuente: Equipo Fotografía PEMP Patrimonio Inmueble Fuente: Recorridos fotográficos por el centro de Bogotá, Noviembre 1981 - Febrero 1982. Colcultura

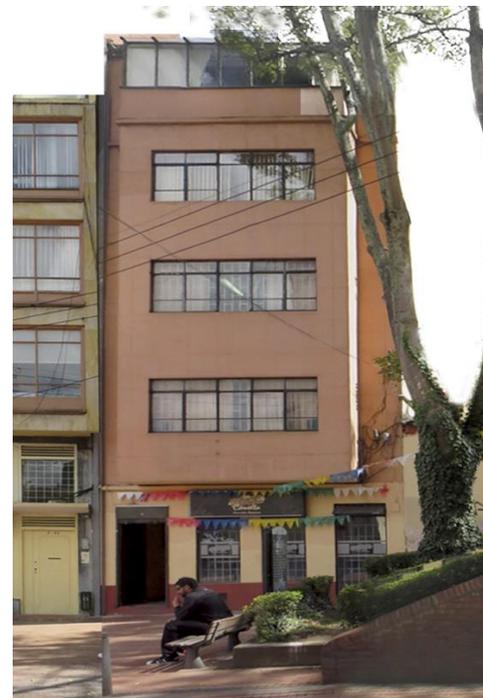
Fachada Sur

Valor estético: se identifican elementos del repertorio formal característico del periodo del movimiento moderno como su implantación volumétrica sencilla y tipología de torre. Así mismo, la composición de su fachada mediante diferentes planos, uso de ventanas rectangulares, carpintería metálica y sencillez en el uso de materiales. Las modificaciones urbanas realizadas durante la construcción de la Av. Jiménez, generaron un espacio público de estancia y zona verde frente al inmueble. La manzana alberga inmuebles de distintos periodos y estilos, siendo la heterogeneidad su mayor característica, no solo a nivel estético, sino de paramentos y proporciones volumétricas.
