FICHA DE INVENTARIO Y VALORACIÓN DE BIENES CULTURALES INMUEBLES

INMUEBLE No MZ 015

1.1. Nombre del Bien	CL 18 A 1 86	1.2. Otros nombres	N.A.
1.3. Pertenece a valoración colectiva	No	1.4. Nombre	N.A.

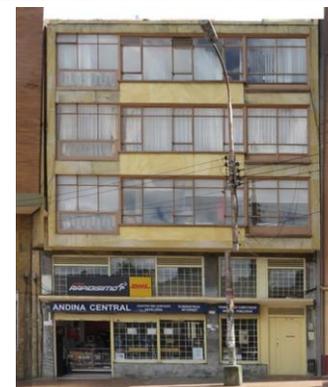
9. FOTOGRAFÍA DEL INMUEBLE

Inmueble de 5 pisos de altura, paramentado en un predio medianero de forma irregular, con frente sobre la CL 18 A. Se emplaza mediante un volumen tipo barra de dos crujiás, con un patio lateral y un traspatio interno. La fachada se compone de un volumen paramentado de 2 niveles con revestimiento de mármol, sobre el cual sobresale otro volumen de 3 niveles revestido en piedra muñeca. El nivel 1 y 2 se dividen por un tejadillo plano de concreto. El nivel 1 posee 2 vanos rectangulares de ventana modulada y 2 accesos; el nivel 2 posee 2 vanos rectangulares de ventana modulada. Los niveles 3, 4 y 5 constan de un vano central con antepecho y un vano de piso a techo en cada costado, con marco; el del costado occidental posee una baranda metálica. El conjunto remata con una baranda metálica sobre la terraza. El nivel 1 comprende al occidente un local comercial de doble altura, en la parte posterior tiene un baño y escaleras que llevan a un mezanine, que sirve de depósito. Por el costado oriental se ingresa a un pasillo de escaleras que lleva a un pequeño hall, lateralmente se dispone un patio junto a otras escaleras. En la parte posterior hay un apartamento conectado al traspatio. Los demás niveles albergan apartamentos. Sistema estructural de pórticos de concreto. Acabados en pañete, pintura, mármol y piedra muñeca. Carpintería metálica. Cubierta a un agua en teja de fibro cemento. Mantiene la estética original de la fachada, su implantación volumétrica y tipología de torre. Sin embargo, se observa que en la parte posterior occidental se cambió parte del material original de la cubierta, posiblemente por teja termo acústica.
