FICHA DE INVENTARIO Y VALORACIÓN DE BIENES CULTURALES INMUEBLES
1. DENOMINACIÓN

1.1. Nombre del Bien	KR 2 A 18 A 42	1.2. Otros nombres	N.A.
1.3. Pertenece a valoración colectiva	No	1.4. Nombre	N.A.

3.1. Departamento	Bogotá	3.2. Municipio	Bogotá D.C.
3.3. Nomenclatura	KR 2 A 18 A 42	3.4. Nomenclatura antigua	N.A.
3.5. Barrio	Las Aguas	3.6. Código Barrio	003103
3.7. Dentro de sector urbano histórico	Si	3.8. Nombre sector urbano	Sector Urbano Antiguo
3.9. No. de manzana	015	3.10. No. de predio	006
3.11. CHIP	Varios	3.12. Localidad	Candelaria
3.13. Dentro de perímetro urbano	Si	3.14. UPZ	94
3.15. Nombre UPZ	Candelaria

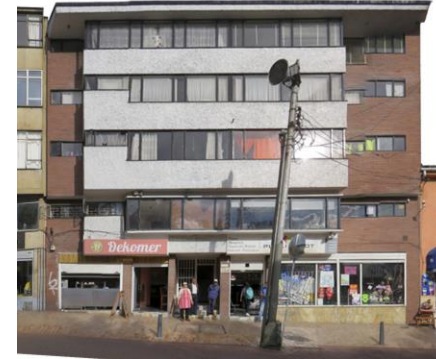
9. FOTOGRAFÍA DEL INMUEBLE

Inmueble de 5 pisos de altura paramentado en un predio medianero de forma irregular, cuyas dimensiones son: frente de 16m y fondo de 18.45m, logrando una proporción de 1 a 1.15, con frente sobre la KR 2 A. la ocupación del predio se realiza a partir de un volumen tipo torre con aislamiento posterior, el cual se encuentra cubierto. La fachada se compone de un volumen paramentado de 5 niveles en ladrillo a la vista, de él sobresale un volumen en voladizo, de los niveles 2 a 5, con revestimiento de pañete y pintura. El nivel 1 consta de 4 vanos rectangulares de acceso y uno de ventana. Los niveles 2, 3, 4 y 5, cada uno posee una ventana corrida continua, que disminuye su tamaño en los costados, sobre el muro de ladrillo. El conjunto remata con la cubierta plana que sobresale. El nivel 1 comprende un local comercial en cada costado, cada uno con servicios y escaleras internas debido a la irregularidad del terreno. Por un acceso central se ingresa al hall, unas escaleras centrales llevan al resto de los niveles. En la parte posterior se encuentra un pequeño patio cubierto con marquesina, seguido de una dependencia de servicios; en cada costado hay una dependencia de servicios. El sistema estructural es en pórticos en concreto; los acabados son en pañete, pintura y ladrillo a la vista; la carpintería es metálica; tiene una cubierta plana en concreto. El estado de conservaciones bueno, mantiene la estética original de la fachada, su implantación volumétrica y la tipología de torre.

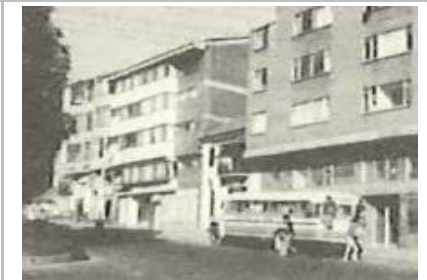
10. FOTOGRAFÍA DEL CONTEXTO
11. FOTOGRAFÍA ANTIGUA

Fuente: Recorridos fotográficos por el centro de Bogotá, Noviembre 1981 - Febrero 1982. Colcultura

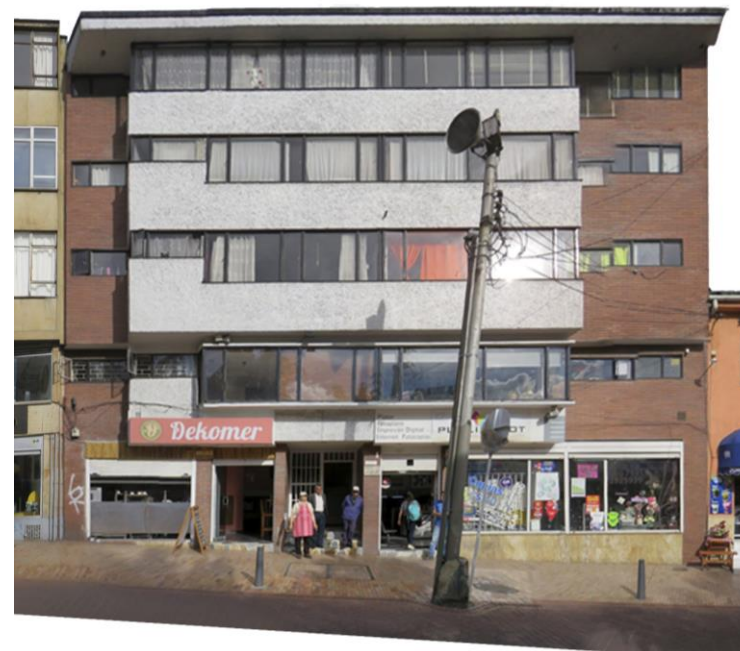
Fachada Occidente
Fuente: Equipo Fotografía PEMP Patrimonio Inmueble

Valor estético: se identifican elementos del repertorio formal característico del periodo del movimiento moderno, como la composición de su fachada mediante diferentes planos, uso de ventanas rectangulares, carpintería metálica y sencillez en el uso de materiales. La manzana alberga inmuebles de distintos periodos y estilos, siendo la heterogeneidad su mayor característica, no solo a nivel estético, sino de paramentos y proporciones volumétricas.
