FICHA DE INVENTARIO Y VALORACIÓN DE BIENES CULTURALES INMUEBLES

INMUEBLE No	MZ	015
Hoja 1	PR	007

1.1. Nombre del Bien	KR 2 A 18 A 48	1.2. Otros nombres	N.A.
1.3. Pertenece a valoración colectiva	No	1.4. Nombre	N.A.

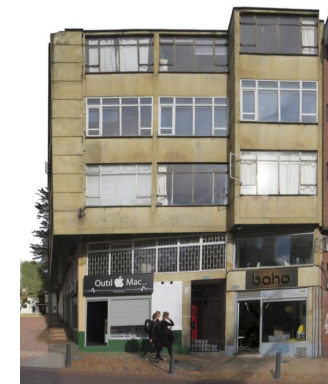
9. FOTOGRAFÍA DEL INMUEBLE

Inmueble de 5 pisos paramentado en un predio esquinero de forma irregular, cuyas dimensiones son: frente de 10.50m y fondo de 13.60m, logrando una proporción de 1 a 1.29, con frentes sobre la KR 2 A y la plazoleta frente a la Iglesia de Las Aguas. Se emplaza mediante un volumen tipo torre de triple crujía con patio lateral cubierto. La fachada se compone de un volumen paramentado de 2 niveles, de él sobresale un volumen en voladizo, de los niveles 3 al 5, con revestimiento piedra muñeca. El nivel 1 consta de 5 vanos rectangulares de acceso a los locales comerciales, cada uno con una ventana adosada de menor tamaño; un acceso retrocedido que da ingreso a los apartamentos y una ventana. El nivel 2 está compuesto de ventanas rectangulares dispuestas sobre cada vano del nivel 1. Los niveles 3, 4 y 5 comprenden un volumen que sobresale, cada uno posee 6 ventanas rectangulares dispuestas regularmente, que se intercalan por muros estriados horizontalmente. El nivel 1 comprende 3 locales comerciales, cada uno con servicios y escaleras internas. Por un acceso central en el costado occidente, se ingresa a un hall conectado con unas escaleras, las cuales llevan al resto de los niveles. En el costado lateral norte se encuentra un pequeño patio cubierto. El sistema estructural es en pórticos de concreto; tiene acabados en pañete, pintura y piedra muñeca; su carpintería es metálica, la cubierta es plana en concreto. El estado de conservaciones bueno, mantiene la estética original de la fachada, su implantación volumétrica y tipología de torre.

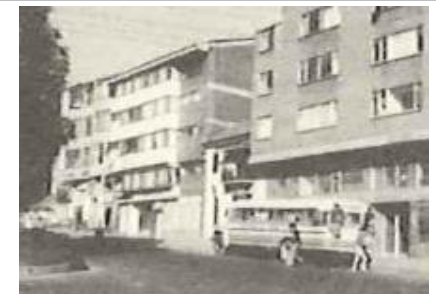
11. FOTOGRAFÍA ANTIGUA

Fuente: Recorridos fotográficos por el centro de Bogotá, Noviembre 1981 - Febrero 1982. Colcultura

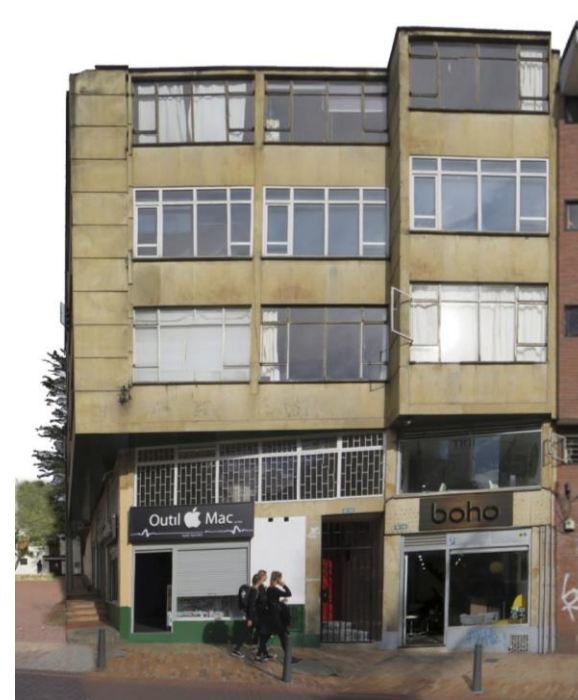
**Fachada Occidente**

**Valor estético:** El inmueble se caracteriza por ser además de muestra de los elementos del repertorio formal del movimiento moderno como la tipología de torre o el orden establecido en su fachada; por tener un acabado exterior uniforme en enchape de piedra muñeca, lo cual lo hace particular dentro de la manzana, ya que la diferencia entre los pisos no la hace su materialidad, sino la forma arquitectónica propiamente.
