## FICHA DE INVENTARIO Y VALORACIÓN DE BIENES CULTURALES INMUEBLES

INMUEBLE No MZ 015

1.1. Nombre del Bien	CL 19 BIS 1 37	1.2. Otros nombres	N.A.
1.3. Pertenece a valoración colectiva	No	1.4. Nombre	N.A.

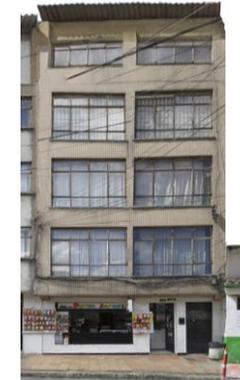
## 9. FOTOGRAFÍA DEL INMUEBLE

Inmueble de 5 pisos paramentado en un predio medianero rectangular cuyas dimensiones son: frente de 6.69 m y fondo de 11m, logrando una proporción de 1 a 1.11, con frente sobre la CL 19 BIS. Se emplaza mediante un volumen tipo torre. La fachada consta de un plano paramentado sobre el cual se dispone un volumen de 4 niveles que sobresalen. El nivel 1 consta de 2 accesos rectangulares y una ventana, dispuestos sobre un muro con acabado de pañete estriado y pintura. En cada uno de los niveles restantes se disponen 2 grandes ventanas rectangulares con un remate bajo de repisa, dispuestas sobre un muro con acabado de cerámica. Remate de tejadillo en fibro cemento (añadido). Se ingresa al nivel 1 a un local comercial, el cual cuenta con 4 salas de video juegos (una de ellas el patio, que fue cubierto), 2 baños y un depósito. Por el costado occidental hay un acceso independiente que lleva mediante unas escaleras al nivel 2, allí se disponen otras escaleras que distribuyen al resto de los niveles de apartamentos. El sistema estructural es en pórticos de concreto; tiene acabados en pañete, pintura y cerámica; la carpintería es metálica; y la cubierta a 2 aguas en teja de fibro cemento. El estado de conservación es bueno, mantiene la estética original de la fachada, su implantación volumétrica y tipología de torre.
