FICHA DE INVENTARIO Y VALORACIÓN DE BIENES CULTURALES INMUEBLES		USO EXCLUSIVO DEL MINISTERIO DE CULTURA		INMUEBLE No	MZ	015		
				Código Nacional	Hoja 1	PR	017

1. DENOMINACIÓN				8. LOCALIZACIÓN						
1.1. Nombre del Bien	KR 1 18 A 81	1.2. Otros nombres	N.A.

3.3. Nomenclatura	KR 1 18 A 81	3.4. Nomenclatura antigua	N.A.							
3.5. Barrio	Las Aguas	3.6. Código Barrio	003103							
3.7. Dentro de sector urbano histórico	Si	3.8. Nombre sector urbano	Sector Urbano Antiguo

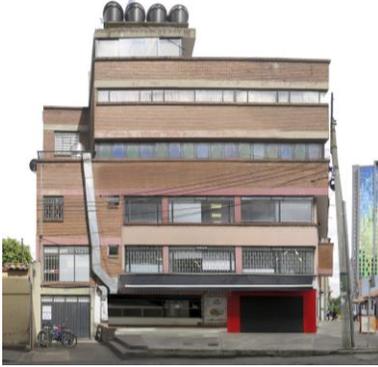
Inmuebles de 6 pisos comunicados entre sí en primer piso, paramentados en un predio esquinero rectangular, cuyas dimensiones son: frente de 16.34m y fondo de 25.10m, logrando una proporción de 1 a 1.53, con frentes sobre la CL 19 BIS y KR 1. Se emplaza un primer volumen tipo torre de doble crujía que conforma un patio lateral (cubierto); su fachada tiene pañete y pintura, 3 vanos rectangulares de ventana y 3 de acceso en el nivel 1, los demás niveles constan de 5 ventanas rectangulares cada uno. La esquina oriental superior posee un cerramiento en estructura metálica y vidrio. Se implanta también un segundo volumen esquinero tipo torre y de forma irregular debido a los múltiples desplazamientos de sus planos de fachada, la cual en el costado norte consta de 2 accesos rectangulares y una ventana; los niveles 2 y 3 poseen cada uno una ventana lateral rectangular, sobre muro de ladrillo a la vista que sobresale de un plano pañetado, junto a 2 ventanas cuadradas pequeñas en cada nivel; los demás niveles se componen de un volumen de ladrillo que sobresale que consta de 3 vanos rectangulares dispuestos irregularmente, y 2 ventanas corridas en la parte superior que continúan sobre la fachada oriental, la cual consta de 3 accesos rectangulares y una ventana en el nivel 1; en los demás niveles de encuentran ubicadas ventanas rectangulares. Se ingresa al nivel 1 a 4 locales comerciales, cada uno con baños, bodegas y servicios; en el costado norte un acceso independiente lleva mediante unas escaleras, al resto de los niveles de oficinas, residencia y servicios. El sistema estructural es en pórticos de concreto con muros divisorios en ladrillo. Acabados de pañete, pintura y ladrillo a la vista. Carpintería metálica. Cubierta a 2 aguas en teja de fibro cemento y cubierta transitable de concreto. El estado de conservación es bueno, mantiene la estética original de la fachada, su implantación volumétrica y tipología de torre.

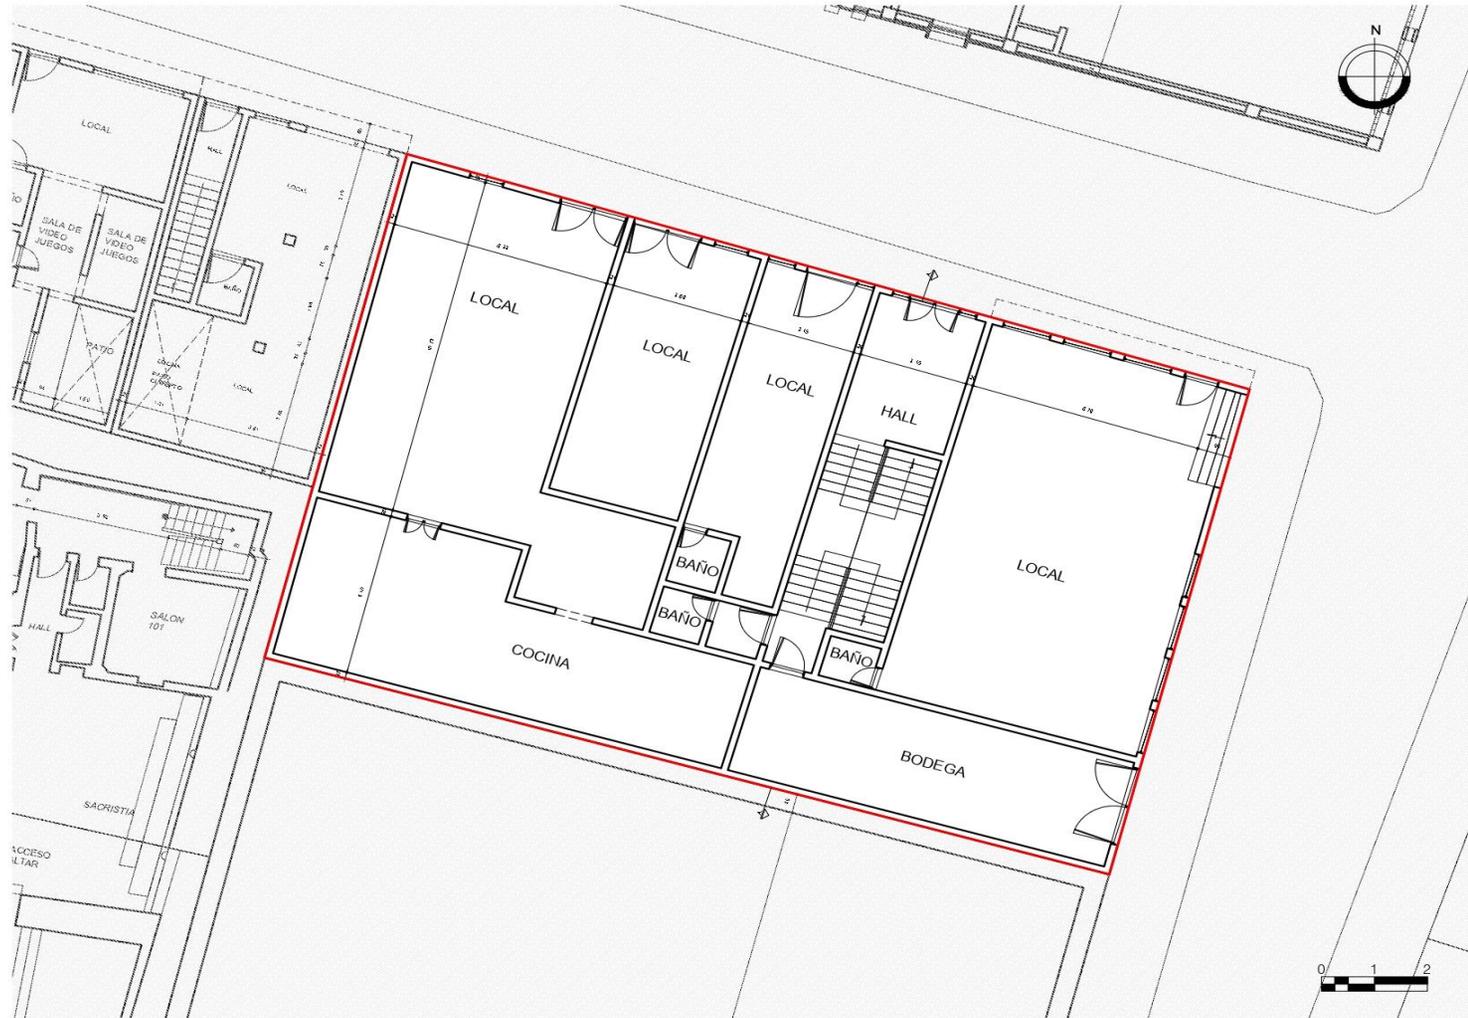
Planta primer piso

Equipo Levantamientos PEMP Patrimonio Inmueble. Restituido con información suministrada en la visita de campo.

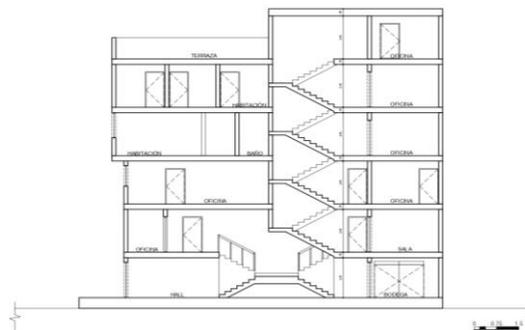
Corte longitudinal
Fuente: Equipo Levantamientos PEMP Patrimonio Inmueble. Restituido con información suministrada en la visita de campo.

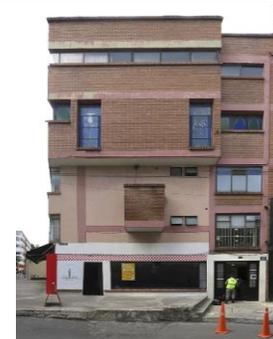
Fachada Norte
Fuente: Equipo Fotografía PEMP Patrimonio Inmueble
