FICHA DE INVENTARIO Y VALORACIÓN DE BIENES CULTURALES INMUEBLES

INMUEBLE No MZ 016

1.1. Nombre del Bien	CL 18 1 86	1.2. Otros nombres	N.A.
1.3. Pertenece a valoración colectiva	No	1.4. Nombre	N.A.

3.1. Departamento	Bogotá	3.2. Municipio	Bogotá D.C.
3.3. Nomenclatura	CL 18 1 86	3.4. Nomenclatura antigua	N.A.
3.5. Barrio	Las Aguas	3.6. Código Barrio	003103
3.7. Dentro de sector urbano histórico	Si	3.8. Nombre sector urbano	Sector Urbano Antiguo
3.9. No. de manzana	016	3.10. No. de predio	012
3.11. CHIP	Varios	3.12. Localidad	Candelaria
3.13. Dentro de perímetro urbano	Si	3.14. UPZ	94
3.15. Nombre UPZ	Candelaria

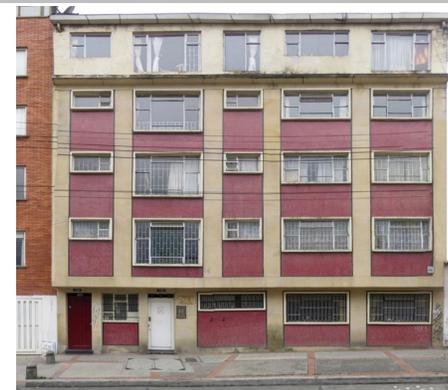
9. FOTOGRAFÍA DEL INMUEBLE

14. DESCRIPCIÓN
 Inmueble de 5 pisos paramentado en un predio medianero de forma trapezoidal, cuyas dimensiones son: frente de 12.89m y fondo de 8.57m, para una proporción de 1 a 0.7 aproximadamente, con frente sobre la Calle 18. La ocupación del predio se realiza a través de un volumen tipo torre de apartamentos con comercio de escala local en primer piso, al cual se accede a través de un pasillo que conduce al vestíbulo con escaleras en dos tramos al 2° piso. Del lado occidental existe un local con acceso desde la calle, y del oriental, uno de los apartamentos, con patio, sala comedor, cocina, 2 habitaciones y 1 baño. La fachada consta de 2 cuerpos: 1 basamento paramentado y 1 cuerpo alto proyectado, ambos con vanos horizontales con marco de piedra muñeca, estructurado por 5 ejes, conformando una retícula con planos de mosaico rojo. El basamento consta de 6 vanos: 2 de acceso y 4 de ventanas, de los cuales, la central es de menor altura. En el cuerpo alto se aprecia una secuencia de vanos de distintos tamaños, todos empatados por el dintel. El último piso, diferenciado por una visera de piedra, presenta 5 vanos de ventana con la misma base de las de los niveles inferiores, pero con distinta altura. Este piso remata con una canal metálica. El sistema estructural es de pórticos de concreto reforzado con placas aligeradas de concreto y cubierta a 2 aguas en teja ondulada. Las escaleras son también en concreto y los pisos tienen acabado en cemento en áreas comunes, tablón de gres en patio y madera en apartamentos. Las carpinterías son en madera al interior y metálicas en el exterior.

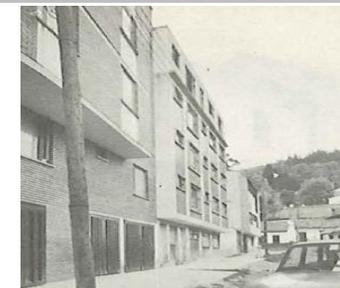
11. FOTOGRAFÍA ANTIGUA

Fuente: Recorridos fotográficos por el centro de Bogotá, Noviembre 1981 - Febrero 1982. Colcultura

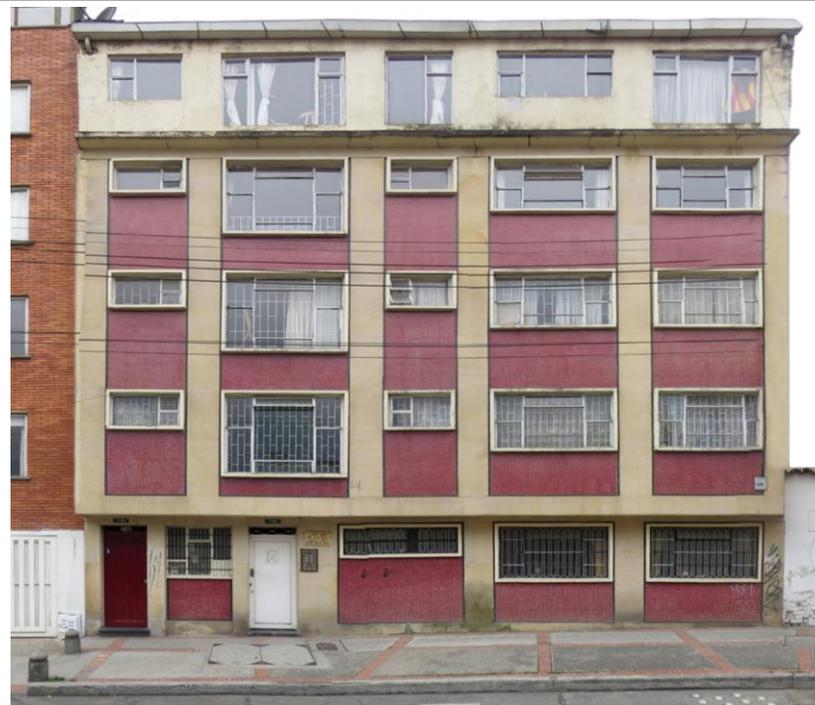
Fachada Sur
Fuente: Equipo Levantamientos PEMP Patrimonio Inmueble. Restituido con información suministrada en la visita de campo.

Valor histórico: Inmueble construido durante el movimiento moderno, a pesar del aparente agregado de su último piso, el cual se puede concluir comparando con planos suministrados por el propietario, es uno de los ejemplos de la arquitectura moderna que se implantó en este lugar en reemplazo de las antiguas casas tradicionales y en relación con la tendencia de arquitectura moderna de la Av. Jiménez.

Valor estético: Es una edificación representativa de la arquitectura residencial de mediados del siglo XX y, en busca de la eficiencia espacial, así como de la consolidación urbana de la época. Su estilo demuestra la predilección por las formas geométricas simples con una estructuración ortogonal, del empleo del color y del detalle constructivo como reemplazo de elementos decorativos, y el uso de materiales como el concreto y el vidrio.
