FICHA DE INVENTARIO Y VALORACIÓN DE BIENES CULTURALES INMUEBLES

INMUEBLE No MZ 016

1.1. Nombre del Bien	CL 18 A 1 75	1.2. Otros nombres	N.A.
1.3. Pertenece a valoración colectiva	No	1.4. Nombre	N.A.

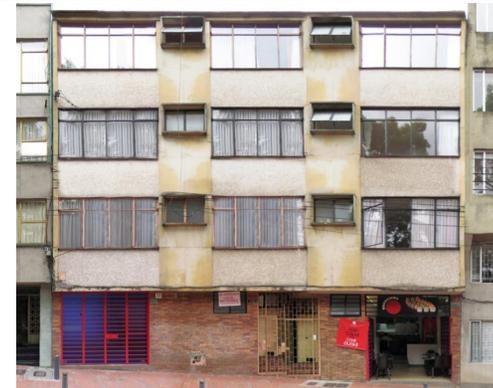
9. FOTOGRAFÍA DEL INMUEBLE

Inmueble de 4 pisos paramentado en un predio medianero con forma trapezoidal, cuyas dimensiones son: frente de 11.99m y fondo de 14.16m, para una proporción de 1 a 1.2 aproximadamente, con frente sobre laCalle 18 A. La ocupación del predio se realiza a través de un volumen tipo barra con dos prolongaciones volumétricas a los extremos posteriores, las cuales componen un aislamiento central en la parte posterior. En él funcionan apartamentos, con 2 locales comerciales en primer piso, acceso desde la calle y flanqueando la circulación de acceso con escaleras en dos tramos en la parte posterior. Cada uno de ellos cuenta con dependencias en el área de aislamiento, 1 con depósito y otro con cocina. La fachada consta de 2 cuerpos: 1 basamento paramentado revestido en ladrillo y 1 cuerpo alto en voladizo con revestimiento en piedra muñeca y antepechos en mosaico para las ventanas de mayores dimensiones; se observa una simetría estructurada en cuatro grupos de vanos. En el piso 1 cuenta con dos amplios vanos de acceso en los extremos y otro de menor base en el centro, con escalones y 1 puerta retrocedida; también cuenta con una ventana entre el acceso central y el oriental. Los niveles superiores cuentan con vanos horizontales de ventana de grandes dimensiones sobre los ejes laterales y el central, y otros de menores dimensiones, con marco en piedra, en los ejes intermedios.El sistema estructural es en pórticos de concreto con muros divisorios en mampostería y acabados en pañete y pintura, placas aligeradas de entrepiso en concreto; y cubierta a dos aguas en teja ondulada. Las escaleras son en cemento y los pisos tienen acabado en este mismo material; las carpinterías son en madera al interior y metálicas en el exterior.

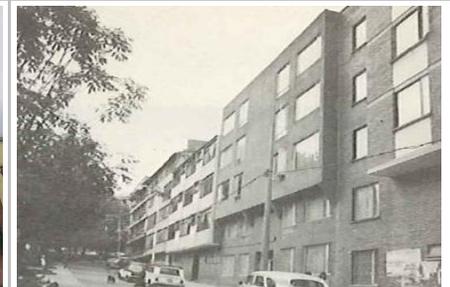
11. FOTOGRAFÍA ANTIGUA

Fuente: Recorridos fotográficos por el centro de Bogotá, Noviembre 1981 - Febrero 1982. Colcultura

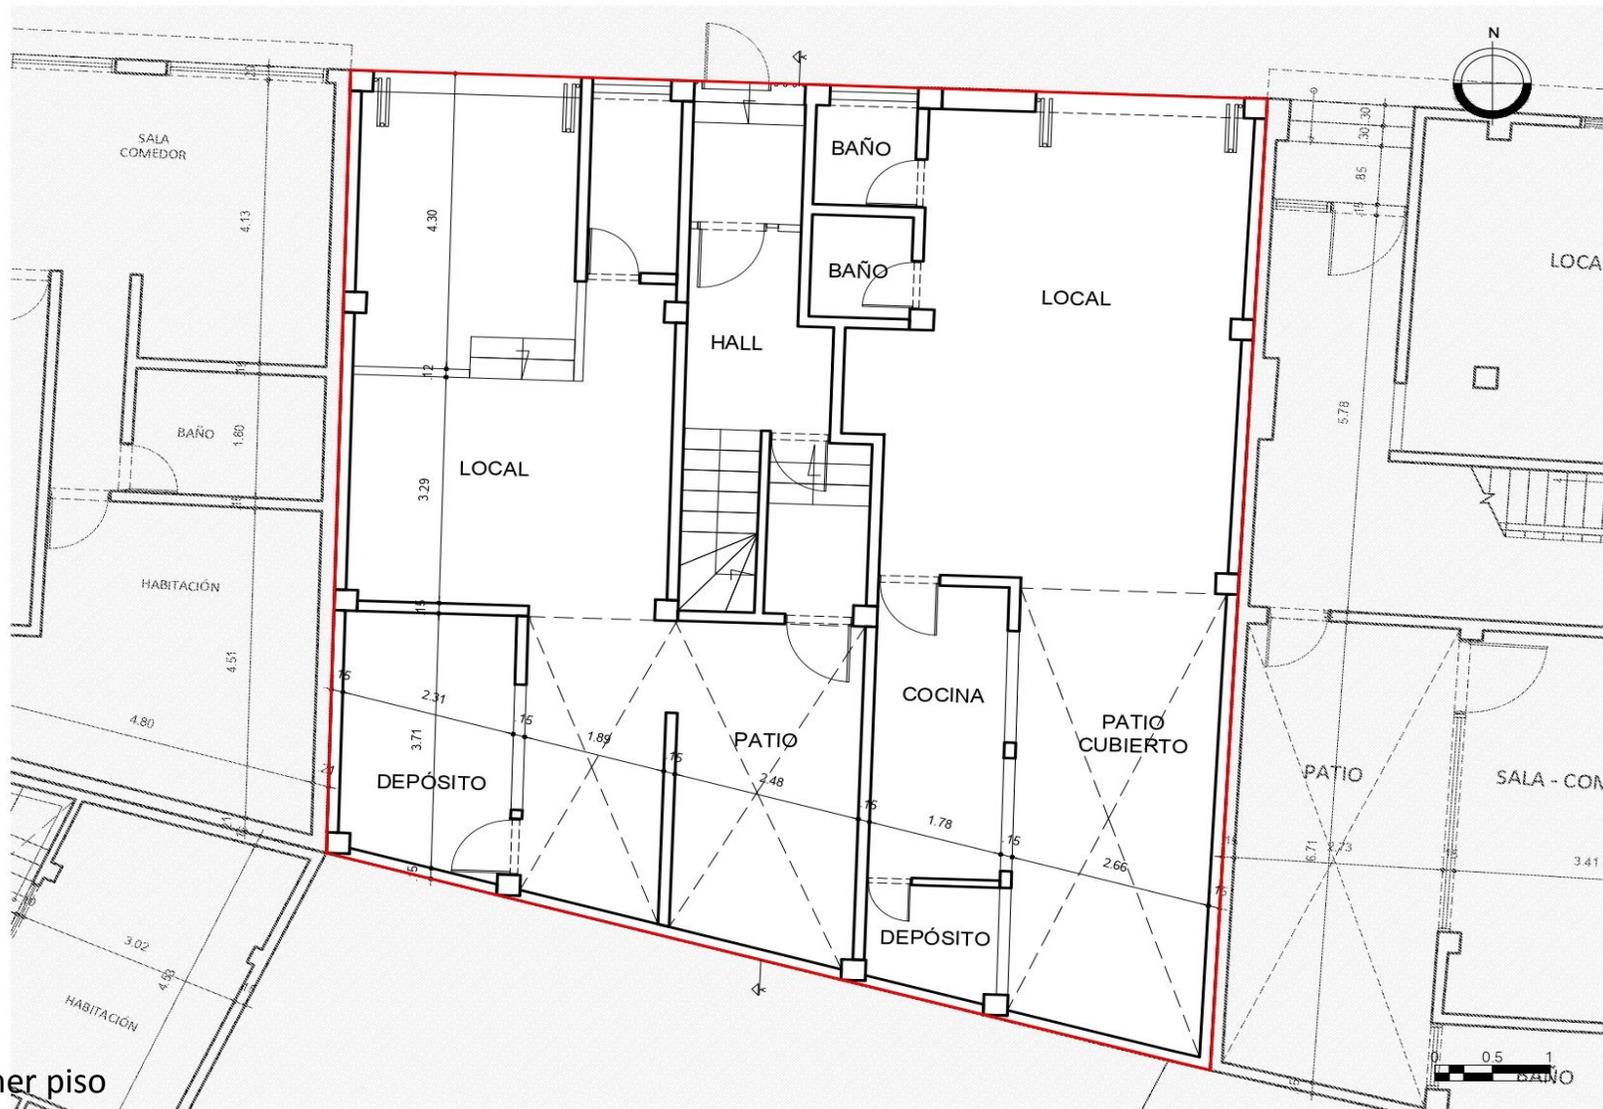
18. PLANIMETRÍA (PLANTA ARQUITECTÓNICA)

Planta primer piso

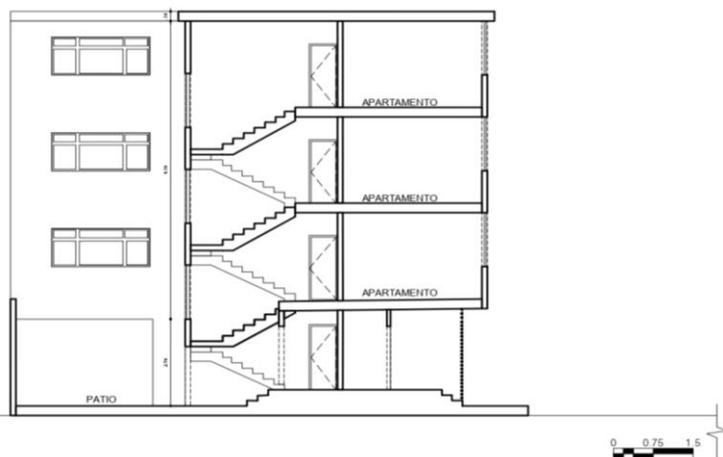
Corte longitudinal
Fuente: Equipo Levantamientos PEMP Patrimonio Inmueble. Restituido con información suministrada en la visita de campo.

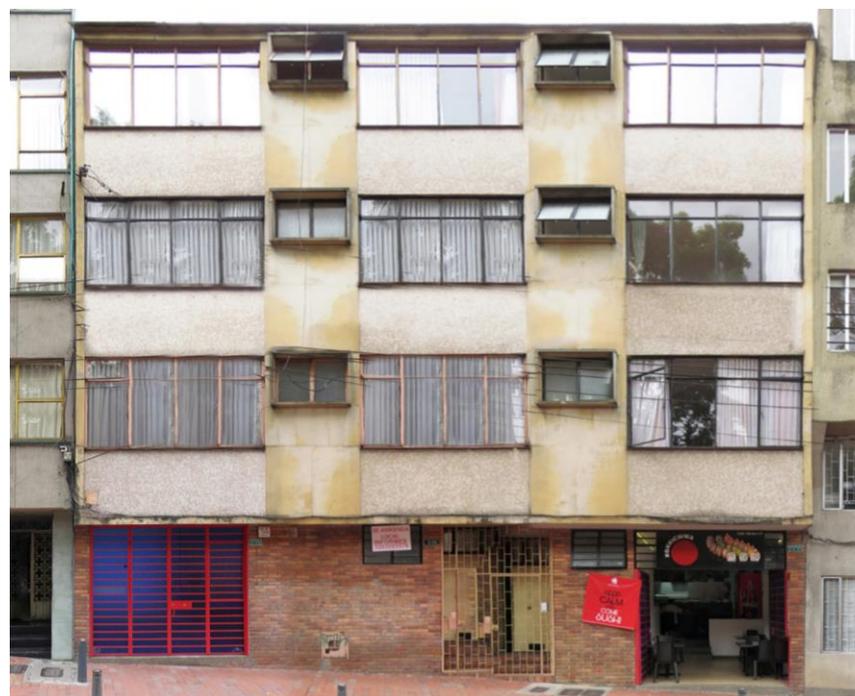
Fachada Norte
Fuente: Equipo Fotografía PEMP Patrimonio Inmueble

Valor estético: el inmueble puede leerse de forma integral debido a que no evidencia modificaciones. Es una edificación representativa de la arquitectura residencial de mediados del s. XX y de la influencia del lenguaje del racionalismo moderno, en busca de la eficiencia espacial, así como de la consolidación urbana de la época. Su estilo demuestra la predilección por las formas geométricas simples con y el empleo de texturas y del detalle constructivo como reemplazo de elementos decorativos, y el uso de materiales como el concreto y el vidrio. En él destaca el diseño simétrico de la fachada con texturas como el ladrillo en el basamento, mosaicos en los antepechos y amplias ventanas vidriadas con carpinterías metálicas en los pisos superiores.
