FICHA DE INVENTARIO Y VALORACIÓN DE BIENES CULTURALES INMUEBLES

INMUEBLE No MZ 016

1.1. Nombre del Bien	CL 18 A 1 15	1.2. Otros nombres	N.A.
1.3. Pertenece a valoración colectiva	No	1.4. Nombre	N.A.

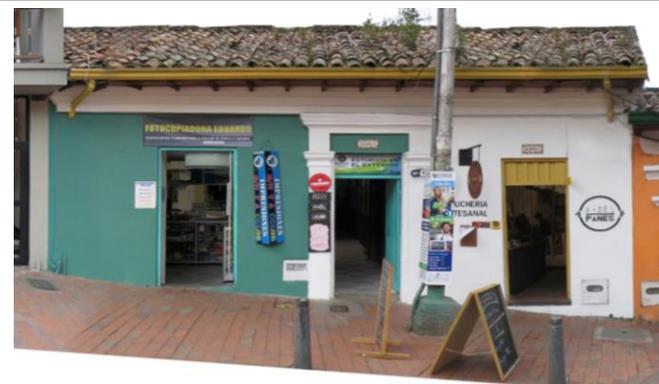
9. FOTOGRAFÍA DEL INMUEBLE

Inmueble de un piso sobre la calle y de 3 pisos y sótano en la parte posterior, paramentado en un predio medianero de forma rectangular, cuyas dimensiones son: frente de 8.3m y fondo de 17.44m, para una proporción de 1 a 2.1 aproximadamente, con frente sobre la Calle 18 A. La ocupación del predio se realiza a través de un primer volumen de doble crujía y un volumen posterior que termina de componer el patio lateral, se accede al volumen posterior a través de un zaguán central que conduce directamente al espacio de patio, actualmente cubierto. De cada lado del zaguán existe 1 local comercial con acceso desde la calle, el occidental, prolongado hasta el volumen posterior, y con mezzanine en estructura de acero. El volumen posterior contiene el acceso al sótano a través de una escalera de dos tramos en el costado oriental y además contiene espacios de depósito, cocina y baño correspondientes al local occidental, el cual también cuenta con una escalera metálica en espiral al mezzanine. La fachada consta de 1 cuerpo con vanos verticales, cornisa y alero de caja sobre canes de madera y canal metálica. Está resuelta en 1 plano de paramento, estructurada en 3 ejes de vanos, todos ellos de acceso, con un principal en el centro que posee portada de pilastras y cornisa. El sistema estructural en crujía de acceso es de muros portantes en ladrillo con pañete y pintura, cubierta a 2 aguas con teja de barro y estructura de madera. Los acabado de pisos se encuentran en tablón de gres; en el volumen posterior, la estructura es de pórticos de concreto con placas aligeradas y tejas onduladas traslúcidas con estructura metálica en cubierta, enchapes con baldosa cerámica industrial en pisos. Las escaleras son en concreto y las carpinterías son en madera al interior y metal al exterior.

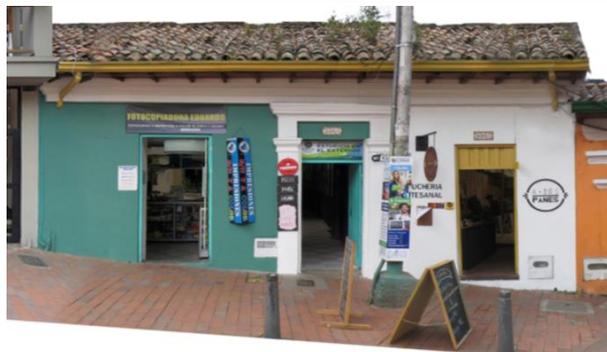
**Fachada Norte**

**Valor estético:** es representativo de la arquitectura de comienzos del s. XX, de acuerdo con el lenguaje tradicional de las casas que ocupaban el centro de la ciudad, mezclando materiales en muros, de tapia pisada y adobe con ladrillo. Las paredes eran cubiertas con revoques de cal y arena y sobre ellas, dependiendo de la prestancia del propietario, se pintaban figuras que adornaban los espacios o se implantaban decoraciones en yeso. Conserva buena parte de sus elementos originales de fachada entre los que destaca la cornisa y la portada del acceso, con un tratamiento que permite solucionar la pendiente del predio en que está construido, insertándose armónicamente en el perfil de la manzana.
