FICHA DE INVENTARIO Y VALORACIÓN DE BIENES CULTURALES INMUEBLES

1.1. Nombre del Bien	KR 2 16 A 3	1.2. Otros nombres	N.A.
1.3. Pertenece a valoración colectiva	No	1.4. Nombre	N.A.

3.1. Departamento	Bogotá	3.2. Municipio	Bogotá D.C.
3.3. Nomenclatura	KR 2 16 A 3	3.4. Nomenclatura antigua	CR 2 No. 16-39
3.5. Barrio	Las Aguas	3.6. Código Barrio	003103
3.7. Dentro de sector urbano histórico	Si	3.8. Nombre sector urbano	Sector Urbano Antiguo
3.9. No. de manzana	017	3.10. No. de predio	001
3.11. CHIP	AAA0030FDDE	3.12. Localidad	Candelaria
3.13. Dentro de perímetro urbano	Si	3.14. UPZ	94
3.15. Nombre UPZ	Candelaria

14. DESCRIPCIÓN
 Inmueble de 2 pisos se localiza en un predio de esquina en ochave curvo de forma irregular, cuyas dimensiones son: frente de 4,09 m y fondo de 6,29 m, logrando una proporción de 1 a 1,53 veces aproximadamente, con frente sobre la Calle 16 A y la Carrera 2. Conforma una unidad arquitectónica con el predio 003103017002, con el cual constituye un volumen de patio lateral. Desde la Carrera 2. A través de una circulación recta se accede al patio que se ubica en la esquina noroccidental, a un lado de este se encuentra una bodega con vista a la calle y sobre la circ

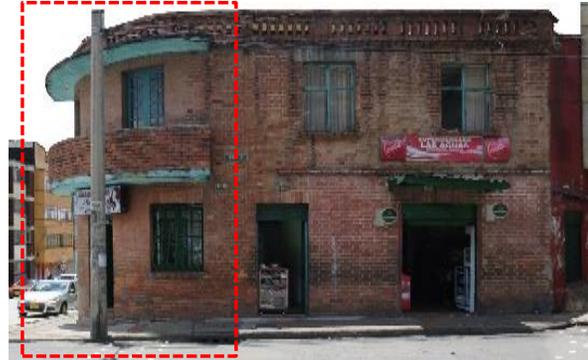
Fachada Oriente
Fuente: Equipo Fotografía PEMP Patrimonio Inmueble

Valor estético: el inmueble tiene una lectura integral ya que la mayoría de las modificaciones efectuadas son reversibles, como la cubierta de teja de barro por teja de fibrocemento. Su sistema estructural de muros de carga en ladrillo, la fachada integra esyte mismo material a la vista, son representación de la técnica constructiva y materiales del periodo histórico. Dentro delos perfiles urbanos sus fachadas de ladrillo, vanos rectangulares y ático, son repetitivas, de tal manera que unifica y enriquece la imagen histórica el centro de la ciudad. Igualmente su forma en ochave curvo es una característica de las construcciones esquineras de la época que enriquece el paisaje del sector urbano.
