FICHA DE INVENTARIO Y VALORACIÓN DE BIENES CULTURALES INMUEBLES

INMUEBLE No MZ 017

1.1. Nombre del Bien	CL 16 A 2 22	1.2. Otros nombres	N.A.
1.3. Pertenece a valoración colectiva	No	1.4. Nombre	N.A.

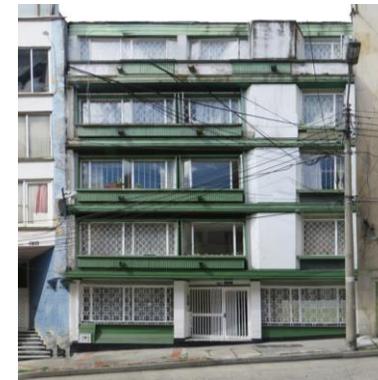
9. FOTOGRAFÍA DEL INMUEBLE

Inmueble de 5 pisos paramentado en un predio de forma irregular, cuyas dimensiones son: frente de 9,32 m y fondo de 17,91 m, logrando una proporción de 1 a 1,92 veces aproximadamente, con frente sobre la Calle 16 A. El predio está constituido por un volumen tipo torre con patio lateral localizado en su esquina nororiental. Se ingresa al inmueble a través de un vano central, en donde un hall reparte a una escalera de dos tramos, debajo de la cual se ubica una bodega, y al único apartamento que ocupa el primer piso. Éste cuenta con una sala comedor con vista a la calle, una cocina con acceso a zona de ropas que se encuentra al lado del patio lateral, un baño y 3 alcobas de las cuales una está sobre la Calle 16. Su fachada consta de 3 planos, uno de paramento del primer piso, otro proyectado correspondiente a los siguientes 3 pisos y un último retrocedido que hace referencia al quinto piso. El primer plano cuenta con el vano central de acceso y 2 vanos rectangulares de ventanas, localizados uno a cada lado. El segundo plano cuenta con 3 vanos de ventanas rectangulares en cada piso, de las cuales las 2 del lado occidente poseen una matera corrida en voladizo. El tercer plano está formado por un antepecho de concreto y 3 vanos en el plano retrocedido. Su sistema constructivo son pórticos y placa aligerada en concreto; la cubierta es actualmente en teja de fibrocemento y secciones en teja traslucida, la escalera es igualmente en concreto mientras que la carpintería de puertas, ventas y barandas, tanto internas como de la fachada son en metal. Los acabados de sus pisos y muros en madera laminada, enchape de cerámica en los muros de cocina y baño y cielo rasos en drywall.

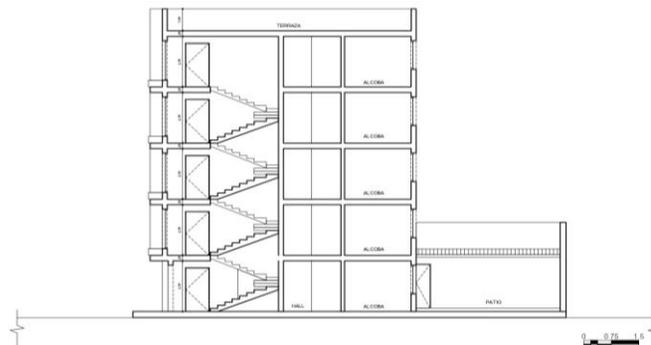
19. PLANIMETRÍA (FACHADA, CORTE)
Corte longitudinal

Valor estético: el inmueble tiene una lectura integral ya que corresponde a un edificio de finales de siglo XX que ha tenido pocas modificaciones. Su sistema estructural de pórticos y placa aligerada en concreto son representación de la técnica constructiva y materiales del periodo histórico. Su estado de conservación es bueno debido en parte al uso residencial que permanece en la edificación. Dentro del perfil urbano, aunque predominan edificaciones de un periodo anterior, su fachada de planos proyectados y retrocedidos del paramento y vanos rectangulares se integra a los predios colindantes, de tal manera que construye una imagen de un periodo de la historia de la arquitectura de la ciudad.
