FICHA DE INVENTARIO Y VALORACIÓN DE BIENES CULTURALES INMUEBLES

INMUEBLE No MZ 017
Hoja 1 PR 013

1.1. Nombre del Bien	KR 2 A 16 A 24	1.2. Otros nombres	N.A.
1.3. Pertenece a valoración colectiva	No	1.4. Nombre	N.A.

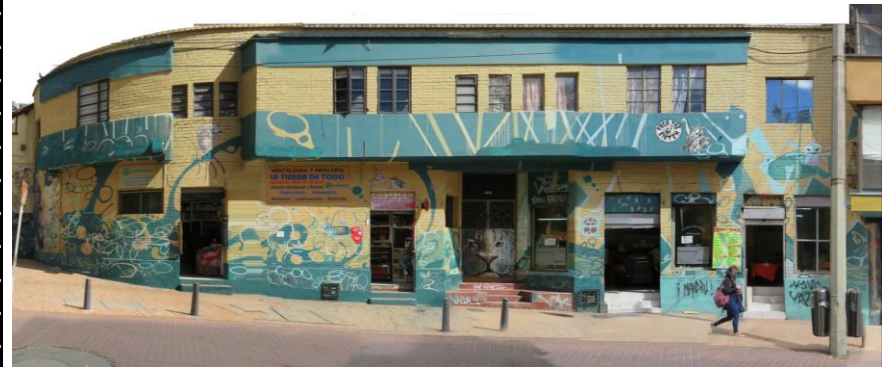
9. FOTOGRAFÍA DEL INMUEBLE

Inmueble de 2 pisos paramentado en un predio esquinero con forma de ochave curvo o chaflán, cuyas dimensiones son: frente de 19,24 m y fondo de 7,00 m, logrando una proporción de 1 a 2,74 veces aproximadamente, con frente sobre la Carrera 2 y la Calle 17. El predio está ocupado por un volumen de doble crujía con 3 patios laterales consecutivos al lado oriente separados por pequeñas crujías perpendiculares a la principal. Su acceso se localiza en el centro de la fachada occidental, este es retrocedido del paramento luego de 3 escalones, los cuales continúan después en aproximadamente 6 escalones más, a partir de los cuales se divide en la escalera en 2 tramos, uno hacia norte y otro hacia el sur. En el primer piso se encuentran 2 locales comerciales, uno en la esquina con acceso independiente y otro al que se ingresa luego de la primera sección de escaleras del acceso. Sus fachadas son mayoritariamente en ladrillo pintado, cuentan con un zócalo de pañete pintado y están resueltas en 2 planos, uno de paramento y otro proyectado correspondiente a volúmenes que sobresalen en el segundo cuerpo. La fachada sobre la Carrera 2 está formada por el vano principal de acceso en el centro, 2 vanos de acceso más a cada lado y 2 vanos de ventana posiblemente agregados al lado sur; su segundo cuerpo consta de un volumen proyectado de 8 vanos rectangulares de ventana y 2 vanos de igual forma en cada extremo. La fachada sobre la Calle 17 consta de en su primer cuerpo de un vano de ventana rectangular, y además se evidencia un vano de puerta actualmente tapiado. En el segundo cuerpo se encuentra un volumen en voladizo con una ventana central y antepecho, parte superior pañetada y pintado, además de una ventana que se encuentra en el primer plano. Su sistema estructural son muros de carga en mampostería, la cubierta es a 2 aguas; los materiales de sus muros son ladrillo con revestimiento de pañete y pintura y su cubierta es en teja de barro. Su carpintería de puertas y ventanas es metálica.

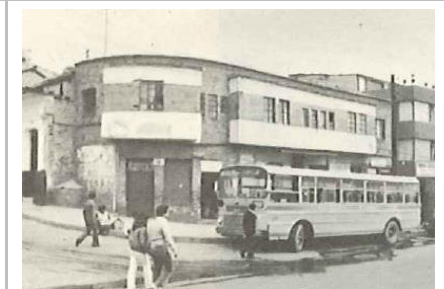
11. FOTOGRAFÍA ANTIGUA

Fuente: Recorridos fotográficos por el centro de Bogotá, Noviembre 1981 - Febrero 1982. Colcultura

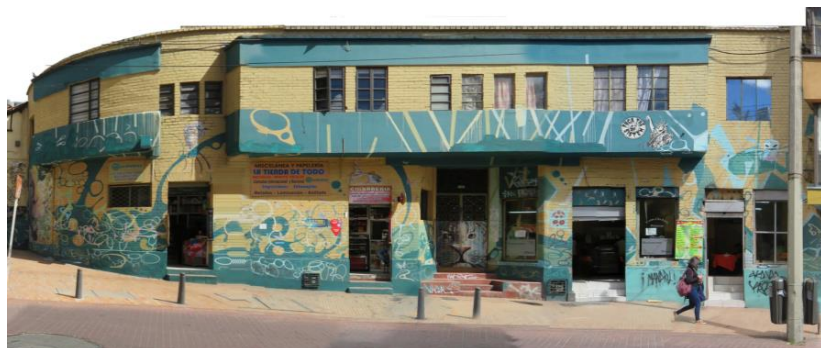
Fachada Occidente

Valor estético: el inmueble tiene una lectura integral ya que conserva su volumen original de 3 patios laterales. Su sistema estructural de muros de carga en ladrillo y cubierta en teja de barro son representación de la técnica constructiva y materiales del periodo histórico. Su estado de conservación es bueno debido en parte al uso residencial que permanece. Dentro del perfil urbano sobre la calle 17 su fachada se iguala a la del predio colindante, además su esquina en ochave curvo es similar a la del inmueble de la esquina contraria, de tal manera que es un elemento que no afecta y por el contrario ayuda a estructurar la imagen el sector. Su imagen sobre el perfil de la Carrera 2 se encuentra alterada por un edificio de 4 pisos contemporáneo.
