FICHA DE INVENTARIO Y VALORACIÓN DE BIENES CULTURALES INMUEBLES

INMUEBLE No MZ 017

1.1. Nombre del Bien	CL 17 2 77	1.2. Otros nombres	N.A.
1.3. Pertenece a valoración colectiva	No	1.4. Nombre	N.A.

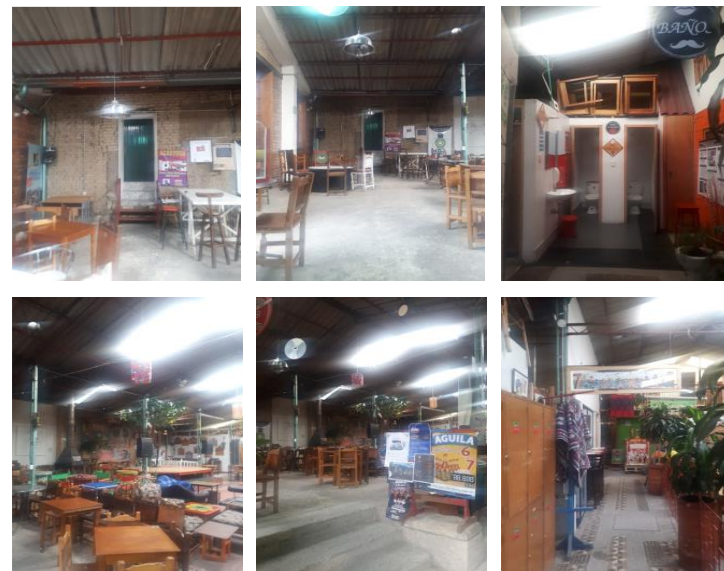
16. FOTOGRAFÍAS INTERIORES

14. DESCRIPCIÓN
 Inmueble de un piso paramentado en un predio medianero de forma irregular, cuyas dimensiones son: frente de 12,90 m y fondo de 34,80 m, logrando una proporción de 1 a 2,69 veces aproximadamente, con frente sobre la Calle 17. El predio está ocupado por un volumen compacto que ocupa la totalidad del área. Se accede al predio a través de un costado que conduce directamente a un gran espacio donde funciona el escenario del centro cultural siendo este el espacio principal del volumen, en la segunda mitad del predio se localiza una circulación central alrededor de la cual se distribuye una cocina y una bodega al lado occidente, y 3 oficinas y una zona de baños al lado oriente. Su fachada es de un cuerpo con 4 vanos de arco rebajado verticales, zócalo de piedra abujardada y alero de cubierta con canes de madera, el vano del extremo norte corresponde al acceso y cuenta con una portada en piedra que posee un aplique en su entablamento; Los otros 3 vanos son de ventanas, estos tienen un marco de piedra y pañete y una alfajía de piedra, actualmente también poseen una reja metálica y un antepecho de pañete que sobresale del paramento y corta la moldura donde comienza el zócalo. Su sistema constructivo es en muros de carga, cubierta a 2 aguas y Los materiales de sus muros originales son en ladrillo cerámico, algunos con revestimiento de pañete y pintura, la cubierta en teja de fibrocemento con lucernarios en teja translúcida, se encuentra soportada por cerchas metálicas que reposan sobre los muros perimetrales. Su carpintería interior de puertas es igualmente metálica, sin embargo la puerta y ventanas de su fachada es en madera, además estas ventanas cuentan con una balaustrada de pequeña altura también de este material. Su piso es un afinado de concreto que conserva franjas perimetrales de los pisos originales en baldosín de cemento.
