FICHA DE INVENTARIO Y VALORACIÓN DE BIENES CULTURALES INMUEBLES

Hoja 1 PR 016

1.1. Nombre del Bien	CL 17 2 55	1.2. Otros nombres	N.A.
1.3. Pertenece a valoración colectiva	No	1.4. Nombre	N.A.

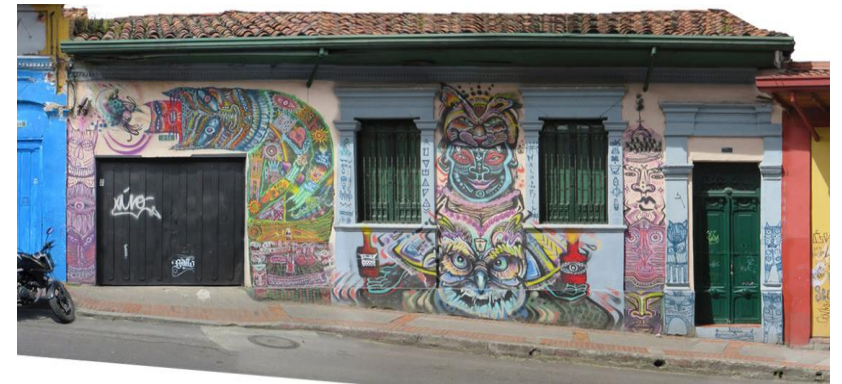
9. FOTOGRAFÍA DEL INMUEBLE

Inmueble de un pisoparamentado en un predio medianero de forma irregular, cuyas dimensiones son: frente de 12,20 m y fondo de 24,70 m, logrando una proporción de 1 a 2,02 veces aproximadamente, con frente sobre la Calle 17. El predio está ocupado por un volumen compacto que ocupa la totalidad del área. Posee un acceso peatonal en uno de sus costados y otro vehicular al lado opuesto, sin embargo, los 2 conducen al escenario que se localiza al fondo del predio y ocupa la mayor parte del área, en la parte frontal se ubica una bodega y una batería de baños. Su fachada es de un cuerpo con 3 vanos verticales y uno horizontal, zócalo de piedra abujardada y alero de cubierta de caja. El vano del extremo norte corresponde al acceso peatonal, este cuenta con una portada en piedra formada por 2 pilastras de orden Toscano, en el otro extremo se encuentra un vano rectangular horizontal que corresponde al acceso vehicular y en el intermedio de estos dos, dos vanos de ventanas con marco en pañete formado por dos pilastras y un entablamento igualmente de orden Toscano, su antepecho posee un pañete que sobresale del paramento y llega hasta el zócalo. Su sistema constructivo son muros de carga y cubierta a 2 aguas. El sistema estructural del inmueble original, responde a muros de carga en ladrillo con revestimiento de pañete y pintura, su cubierta es en teja de fibrocemento con lucernarios en teja translúcida que se apoya en cerchas metálicas soportadas en los muros perimetrales. Su carpintería interior de puertas es también metálica, sin embargo las puertas y ventanas de su fachada son en madera. Sus acabados son contemporáneos como su piso en baldosa de cerámica.

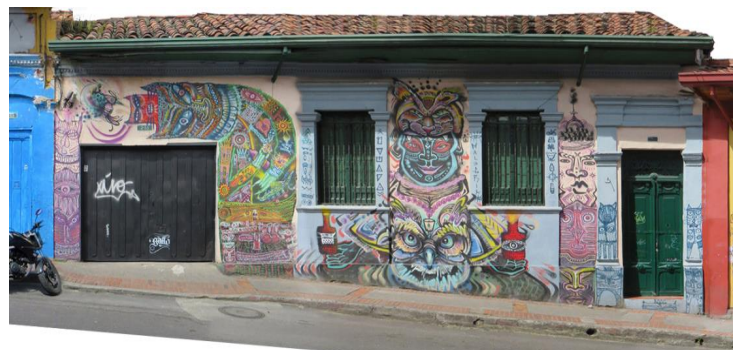
Fachada Norte

Valor estético: el inmueble tiene una lectura difusa ya que conserva únicamente su parte frontal, su interior y cubierta en teja de barro fueron reemplazados en su totalidad, razón por la que su estado de conservación es parcial. Dentro del perfil urbano su fachada se iguala en altura a la de los predios colindantes, sus vanos de puertas con portada, vanos de ventanas con marcos en pañete, zócalo de piedra y alero de cubierta, son elementos repetitivos que comparte con las fachadas de los inmuebles del perfil y del sector, de tal manera que conforma con estas la imagen histórica de la ciudad republicana.
