FICHA DE INVENTARIO Y VALORACIÓN DE BIENES CULTURALES INMUEBLES

INMUEBLE No MZ 017

1.1. Nombre del Bien	CL 17 2 51	1.2. Otros nombres	N.A.
1.3. Pertenece a valoración colectiva	No	1.4. Nombre	N.A.

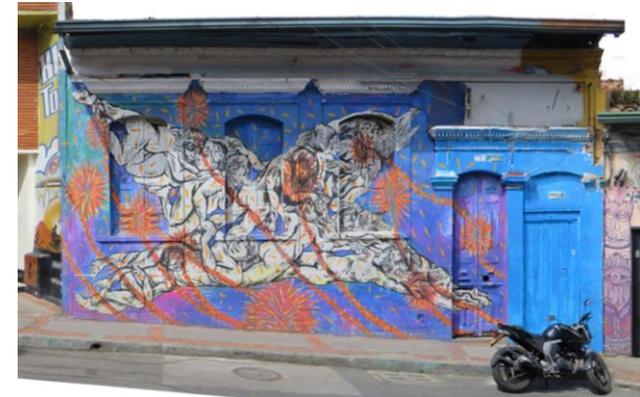
9. FOTOGRAFÍA DEL INMUEBLE

Inmueble de un piso paramentado en un predio medianero de forma irregular, cuyas dimensiones son: frente de 8,62 m y fondo de 28,60 m logrando una proporción de 1 a 3,31 veces aproximadamente, con frente sobre la Calle 17. El predio está constituido por un volumen de 2 patios centrales y un patio lateral. Se accede a través de un zaguán lateral que conduce al primer patio central, este patio se comunica con otros 2 patios por medio de una circulación central que llega hasta el fondo del predio. Alrededor del primer patio se organizan 6 aulas; alrededor del segundo patio se encuentra un aula, una batería de baños y una cocina (la cual también bordea el patio posterior). Al lado sur del patio posterior se localiza un aula más que posee un segundo piso posiblemente agregado. Su fachada es de un cuerpo con 4 vanos verticales de arco rebajado, zócalo de piedra abujardada y alero de caja. El vano del extremo norte corresponde al acceso, este cuenta con una portada formada por 2 pilastras y un entablamento que posee una cornisa denticulada; los vanos restantes corresponden a ventanas y poseen un marco de pañete con una cornisa con un denticulado en su parte superior, en su antepecho sobresale del paramento una capa de pañete que llega hasta el zócalo. Su sistema constructivo es de muros de carga en ladrillo y cubierta a 2 aguas. Acabado de ladrillo a la vista con pintura, su cubierta es en teja de fibrocemento y teja traslucida en los patios. Su carpintería interior de puertas es metálica, mientras las puertas y ventanas de su fachada son en madera. En el interior los vanos de puertas al igual que en la fachada poseen portadas de pañete, y los pisos en un gran porcentaje en baldosín de cemento.

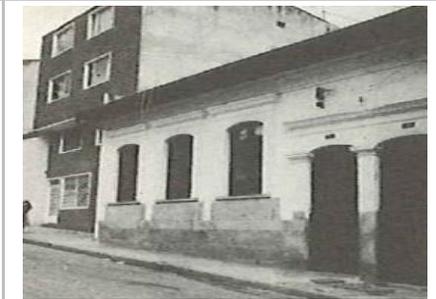
11. FOTOGRAFÍA ANTIGUA

Fuente: Recorridos fotográficos por el centro de Bogotá, Noviembre 1981 - Febrero 1982. Colcultura
