FICHA DE INVENTARIO Y VALORACIÓN DE BIENES CULTURALES INMUEBLES

1.1. Nombre del Bien	CL 17 2 25	1.2. Otros nombres	N.A.
1.3. Pertenece a valoración colectiva	No	1.4. Nombre	N.A.

Instituto Distrital de Patrimonio Cultural	Diligenció:	PEMP Patrimonio Inmueble	Código de identificación	Hoja 1
	Fecha:	2016-2017	003103017019	de 5
	Revisó:	PEMP Patrimonio Inmueble		
	Fecha:	2018

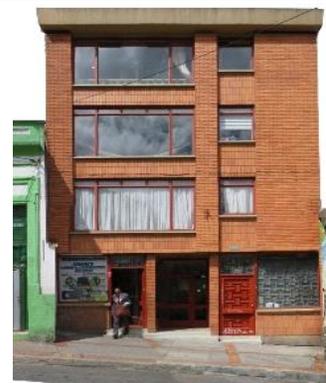
9. FOTOGRAFÍA DEL INMUEBLE

Inmueble de 4 pisos retrocedido del paramento y emplazado en un predio medianero de forma irregular, cuyas dimensiones son: frente de 7,49 m y fondo de 33,23 m, logrando una proporción de 1 a 4,43 veces aproximadamente, con frente sobre la Calle 17. El predio está constituido por un edificio de 2 patios laterales centrales y un aislamiento posterior. Un acceso central permite el ingreso a los apartamentos, allí se encuentra una circulación que conduce a una escalera de 2 tramos, no se especifica la distribución de las unidades de vivienda ni de la parte posterior del inmueble ya que no se tuvo acceso esta. En cada costado del acceso sobre la calle se ubica un local comercial. Su fachada hace énfasis en la asimetría y consta de 2 cuerpos dispuestos cada uno en un plano diferente (paramento y voladizo): uno correspondiente al primer piso y otro a los últimos 3 pisos; posee un zócalo de piedra y una canal en la parte alta. El primer cuerpo está formado por 3 vanos de acceso centrales que corresponden a la vivienda y a los 2 locales comerciales, y por 2 vanos rectangulares horizontales de ventana (una de cada local a cada extremo de la fachada). El segundo cuerpo consta de una ventana horizontal y otra vertical en cada piso. El muro de la fachada es en ladrillo a la vista con aparejos diferenciados en los antepechos y dinteles de sus vanos. Los materiales de sus muros son ladrillo con revestimiento de pañete y pintura, su cubierta es probablemente en teja de fibrocemento y sus patios poseen una cubierta en polietileno. Su carpintería es metálica; el pasamanos de su escalera es en concreto.

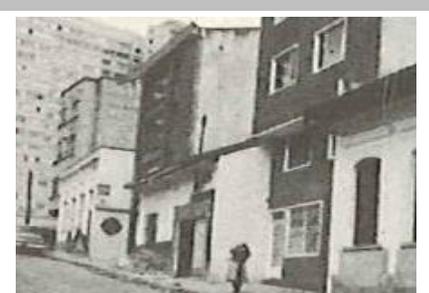
11. FOTOGRAFÍA ANTIGUA

**Valor histórico:** Inmueble construido a finales del siglo XX perteneciente al movimiento moderno, de fácil lectura en su tipología original y lenguaje arquitectónico a pesar de sus modificaciones. Este reemplazó a un inmueble conformado por 2 patios laterales proveniente del periodo Republicano, por lo cual es testimonio de los cambios económicos y sociales dados en el sector.

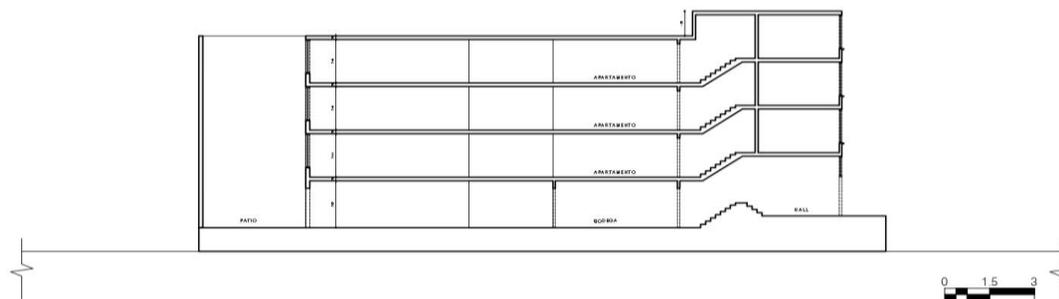
**Corte longitudinal**
**Fuente:** Equipo Levantamientos PEMP Patrimonio Inmueble. Restituido con información encontrada en archivo documental.

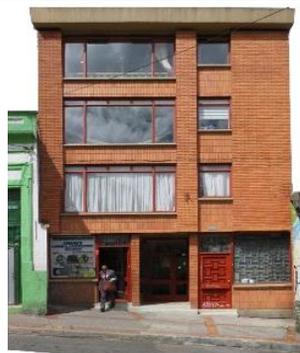
**Fachada Norte**
**Fuente:** Equipo Fotografía PEMP Patrimonio Inmueble
