FICHA DE INVENTARIO Y VALORACIÓN DE BIENES CULTURALES INMUEBLES

1.1. Nombre del Bien	CL 17 2 4	1.2. Otros nombres	N.A.
1.3. Pertenece a valoración colectiva	No	1.4. Nombre	N.A.

3.1. Departamento	Bogotá	3.2. Municipio	Bogotá D.C.
3.3. Nomenclatura	CL 17 2 4	3.4. Nomenclatura antigua	N.A.
3.5. Barrio	Las Aguas	3.6. Código Barrio	003103
3.7. Dentro de sector urbano histórico	Si	3.8. Nombre sector urbano	Sector Urbano Antiguo
3.9. No. de manzana	018	3.10. No. de predio	001
3.11. CHIP	AAA0030FFYN	3.12. Localidad	Candelaria
3.13. Dentro de perímetro urbano	Si	3.14. UPZ	94
3.15. Nombre UPZ	Candelaria

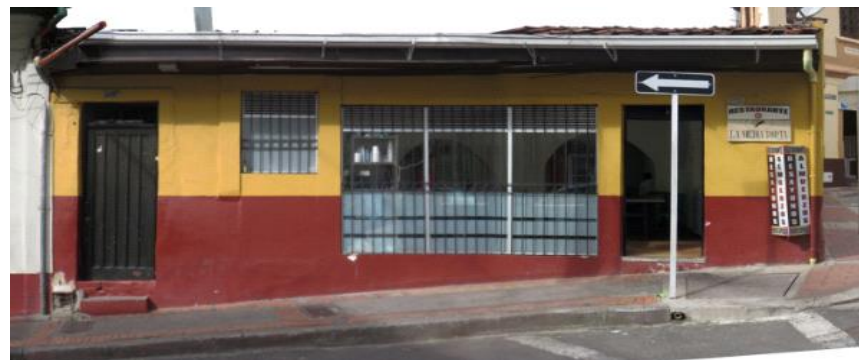
9. FOTOGRAFÍA DEL INMUEBLE

Inmueble de 2 pisos paramentado en un predio esquinero con forma irregular, cuyas dimensiones son: frente de 9.30 m y fondo de 32.60 m, logrando una proporción de 1 a 3.5 veces aproximadamente, con frentes sobre la calle 17 y la trasversal 1. La ocupación del predio se realiza a través de un volumen compacto con patio lateral cubierto de un piso en la parte frontal y 2 pisos en la parte posterior. Desde la calle 17 se ingresa a la edificación a través de un acceso lateral que entrega a los corredores que conducen al patio con una escalera al 2° nivel. El 1° piso consta de un local comercial, 5 habitaciones, una cocina, una bodega y servicios; el 2° nivel consta de 4 habitaciones y servicios. La fachada en general consta de un cuerpo resuelto en un plano, con remate de alero con canal metálica y zócalo de pintura. Sobre la calle 17 consta de un vano de acceso principal lateral, un vano de acceso a un local comercial y 2 vanos de ventana con una reja metálica de diferentes dimensiones. Sobre la transversal 1 es un muro cerrado con zocalo de pintura. El sistema estructural es de muros de carga en ladrillo y cubierta a 2 aguas con estructura en madera. Revestimiento de pañete y pintura. Carpintería metálica en puertas, ventanas y rejas de fachada, escalera en concreto, pisos en baldosa cerámica, cubierta de teja de barro en el área conservada y en teja de asbesto cemento en el área intervenida.

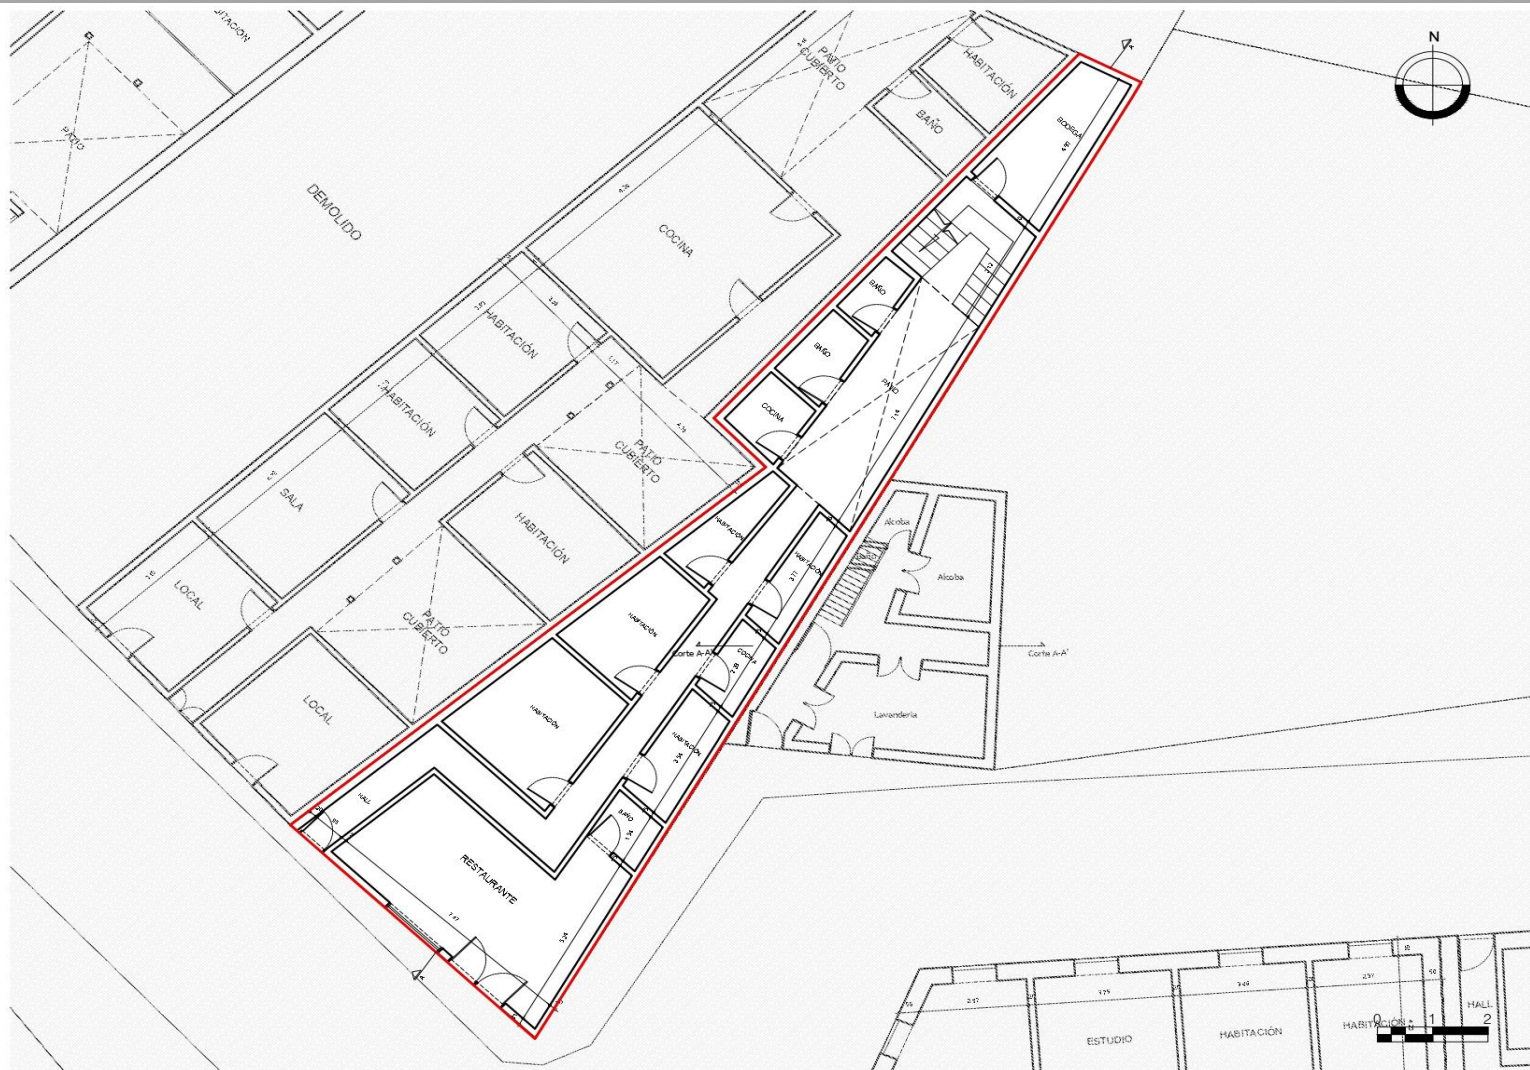
**18. PLANIMETRÍA (PLANTA ARQUITECTÓNICA)**

Planta primer piso
