FICHA DE INVENTARIO Y VALORACIÓN DE BIENES CULTURALES INMUEBLES

INMUEBLE No MZ 018

1.1. Nombre del Bien	CL 17 2 12	1.2. Otros nombres	N.A.
1.3. Pertenece a valoración colectiva	No	1.4. Nombre	N.A.

3.1. Departamento	Bogotá	3.2. Municipio	Bogotá D.C.
3.3. Nomenclatura	CL 17 2 12	3.4. Nomenclatura antigua	N.A.
3.5. Barrio	Las Aguas	3.6. Código Barrio	003103
3.7. Dentro de sector urbano histórico	Si	3.8. Nombre sector urbano	Sector Urbano Antiguo
3.9. No. de manzana	018	3.10. No. de predio	002
3.11. CHIP	AAA0030FFZE	3.12. Localidad	Candelaria
3.13. Dentro de perímetro urbano	Si	3.14. UPZ	94
3.15. Nombre UPZ	Candelaria

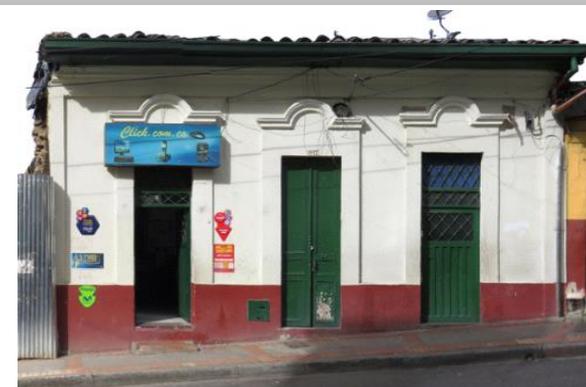
9. FOTOGRAFÍA DEL INMUEBLE

14. DESCRIPCIÓN
 Inmueble de un piso paramentado en un predio medianero con forma irregular, cuyas dimensiones son: frente de 8.81 m y fondo de 31.53 m, logrando una proporción de 1 a 3.6 veces aproximadamente, con frente sobre la calle 17. La ocupación del predio se realiza a través de un volumen compacto con patio y traspatio laterales con un patio posterior esquinero, cada uno cubierto por una marquesina de vidrio. Se accede a la edificación a través de un vano central que entrega a un corredor continuo que atraviesa el inmueble longitudinalmente, dando acceso a cada uno de los espacios interiores y a los patios. Consta de 2 locales comerciales, una sala, 4 habitaciones, una cocina, 3 patios y servicios. La fachada en general consta de un cuerpo resuelto en un solo plano, remate de alero con canal metálica, zócalo de pintura, cornisa superior y vanos de acento vertical. Consta de un vano de acceso principal central y 2 vanos laterales de acceso a los locales comerciales, cada uno con un marco de realce con remate tipo frontón circular. El sistema estructural es de muros de carga en ladrillo y cubierta a 2 aguas con estructura en madera. Revestimiento de pañete y pintura, carpintería de madera en la puerta principal de acceso; carpintería metálica en puertas y rejas de locales comerciales, pisos en baldosa de gres, cielo rasos en listón de madera, cubierta de teja de barro en el área conservada y en teja de asbesto cemento en las áreas intervenidas.

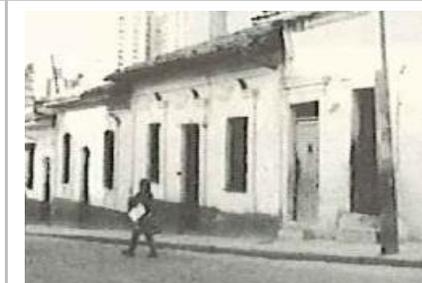
11. FOTOGRAFÍA ANTIGUA

17. RESEÑA HISTÓRICA
 Inmueble construido a principios del siglo XX correspondiente al periodo Republicano. Destinado para uso residencial, actualmente su uso es mixto entre residencial y comercial. Su propietario es Alcibiades Torres Riascos. No se conoce el diseñador, ni el constructor. Hasta 1976, según aerofotografía histórica, se observa un inmueble de volumen compacto con un patio y un traspatio laterales con un patio posterior esquinero. Actualmente se evidencia la construcción de marquesinas en los patios e intervenciones menores en la cubierta, evidente por el cambio del material de la misma. No presenta solicitudes de intervención y no hay antecedentes de archivo.

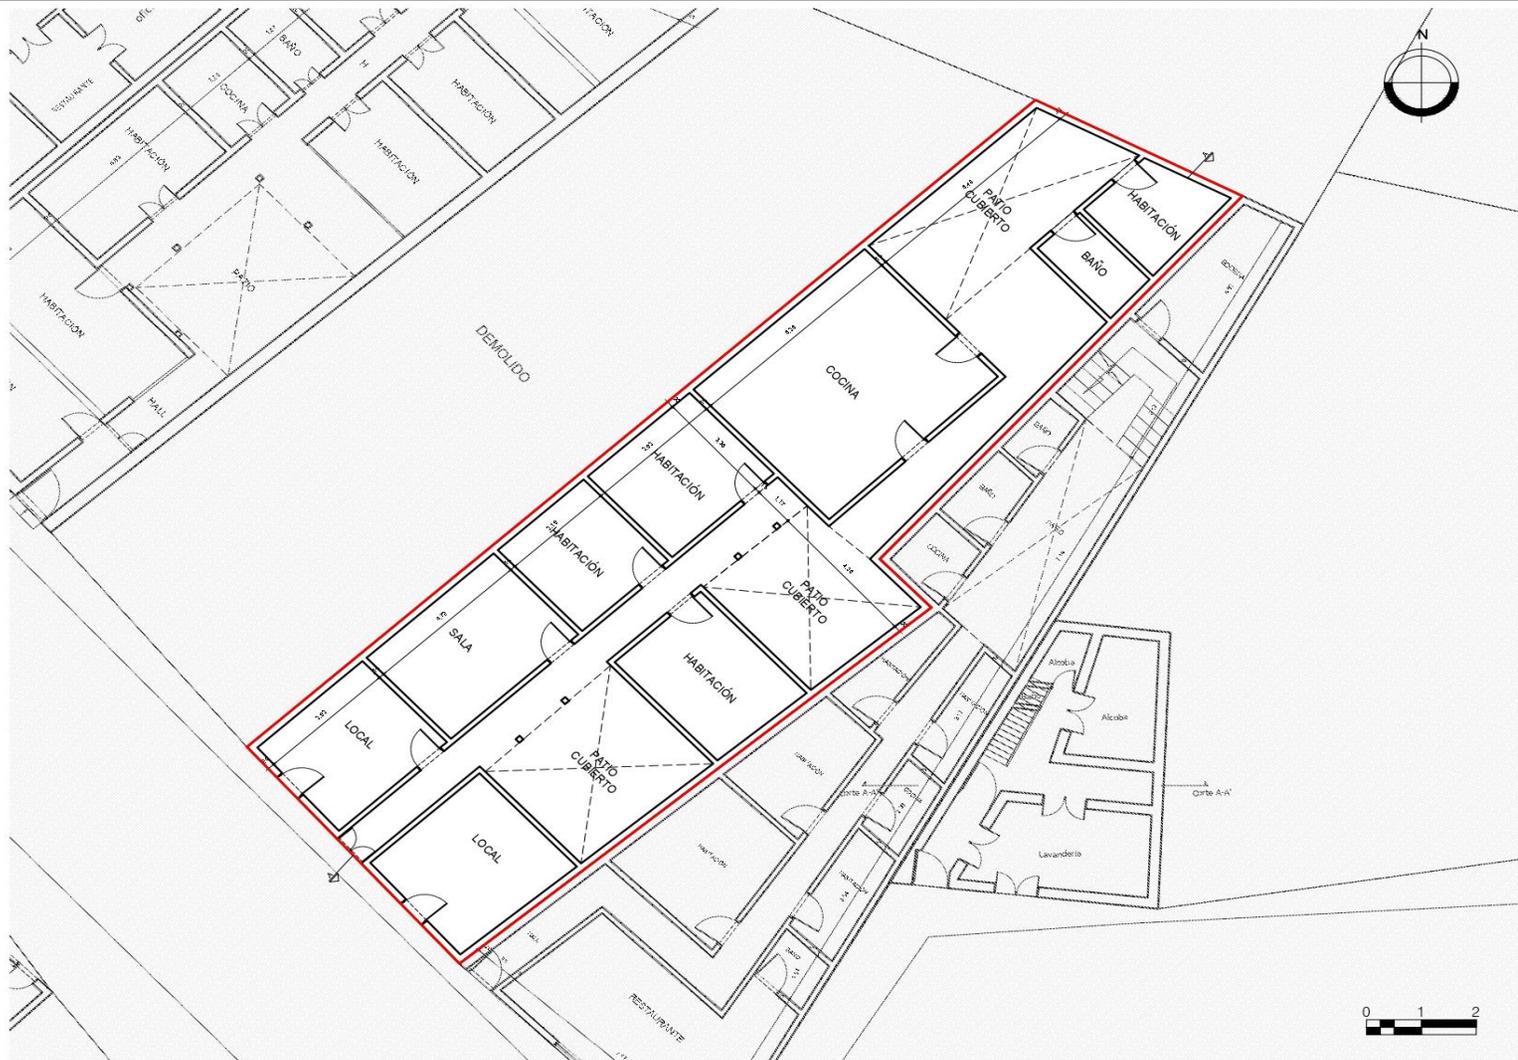
Planta primer piso

18. PLANIMETRÍA (PLANTA ARQUITECTÓNICA)

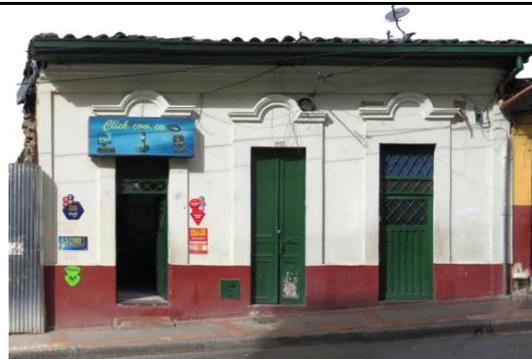
Fachada Sur
Fuente: Equipo Fotografía PEMP Patrimonio Inmueble

Valor estético: De acuerdo con lo descrito y su valoración histórica, el inmueble puede leerse de forma integral a pesar de sus modificaciones e intervenciones, es representativo del periodo Republicano de principios del siglo XX y de la consolidación urbana de la época con remanentes del trazado tradicional. Su repertorio formal está caracterizado por elementos ornamentales de fachada como remate de alero, zócalo, molduras, cornisa y cubierta en teja de barro.
