FICHA DE INVENTARIO Y VALORACIÓN DE BIENES CULTURALES INMUEBLES

INMUEBLE No MZ 018

1.1. Nombre del Bien	CL 17 2 32	1.2. Otros nombres	N.A.
1.3. Pertenece a valoración colectiva	No	1.4. Nombre	N.A.

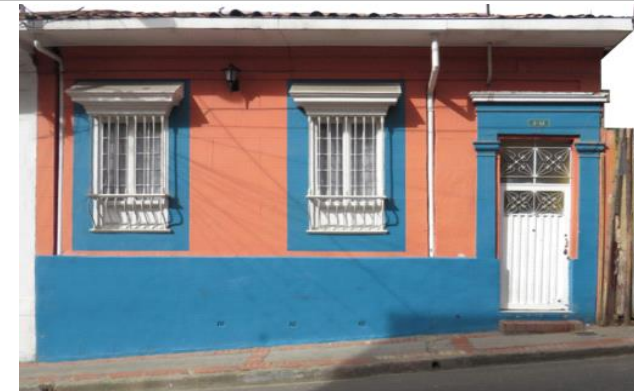
9. FOTOGRAFÍA DEL INMUEBLE

Inmueble de un piso paramentado en un predio medianero con forma irregular, cuyas dimensiones son: frente de 8.20 m y fondo de 23.40 m logrando una proporción de 1 a 2.9 veces aproximadamente, con frente sobre la calle 17. La ocupación del predio se realiza a través de un volumen compacto con patio lateral central y un patio posterior esquinero. Se ingresa a través de vano lateral de acceso con un zaguán que entrega al patio principal, el cual esta seguido de un corredor que conduce al patio posterior. Consta de 7 habitaciones, una cocina y servicios. La fachada resuelta en un solo plano, consta de un cuerpo, zócalo de pañete, vanos de acento vertical, remate de alero con canal metálica y cornisa superior. Consta de un vano lateral de acceso con pilastras laterales y friso superior; 2 vanos de ventana de caja con reja tipo pecho de paloma. El sistema estructural es de muros de carga en ladrillo y adobe, con cubierta a 2 aguas en estructura de madera. Revestimiento de pañete y pintura, carpintería de madera en ventanas de fachada, carpintería metálica en puerta de acceso y rejas de ventanas, pisos en baldosa cerámica, pies derechos en madera, marquesina de vidrio y cubierta de teja de barro.

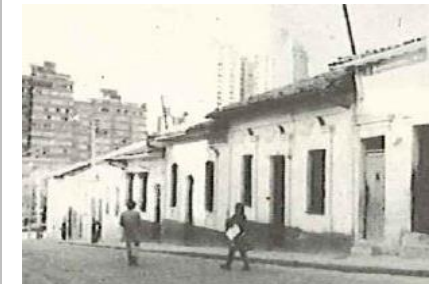
11. FOTOGRAFÍA ANTIGUA

Inmueble construido a principios del siglo XX correspondiente al periodo Republicano. Destinado para uso residencial, mantiene actualmente su uso original. Su propietario es Edgar Augusto Chávez Marmolejo. No se conoce el diseñador, ni el constructor. Hasta 1976 según la aerofotografía histórica, se observa un inmueble de volumen compacto con patio lateral central y un patio posterior esquinero. Actualmente se evidencia la construcción de marquesina en vidrio sobre cada uno de sus patios. No presenta intervenciones que alteren su tipología original. No presenta solicitudes de intervención y no hay antecedentes de archivo.

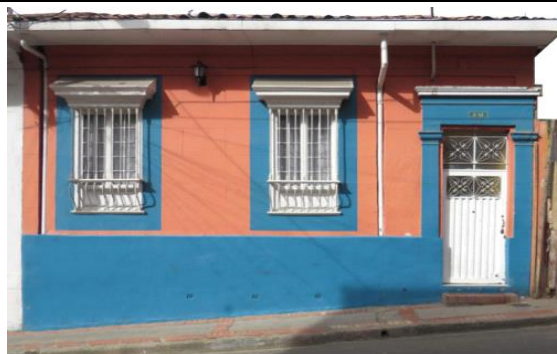
Fachada Sur

Valor estético: De acuerdo con lo descrito y su valoración histórica, su tipología original es aún visible a pesar de sus modificaciones e intervenciones, es representativo del periodo Republicano de principios del siglo XX y de la consolidación urbana de la época con remanentes del trazado tradicional. Su repertorio formal está caracterizado por elementos ornamentales de la fachada como remate de alero, carpinterías, cornisa, portada y cubierta en teja de barro.
