FICHA DE INVENTARIO Y VALORACIÓN DE BIENES CULTURALES INMUEBLES

INMUEBLE No MZ 018

1.1. Nombre del Bien	CL 17 2 46	1.2. Otros nombres	N.A.
1.3. Pertenece a valoración colectiva	No	1.4. Nombre	N.A.

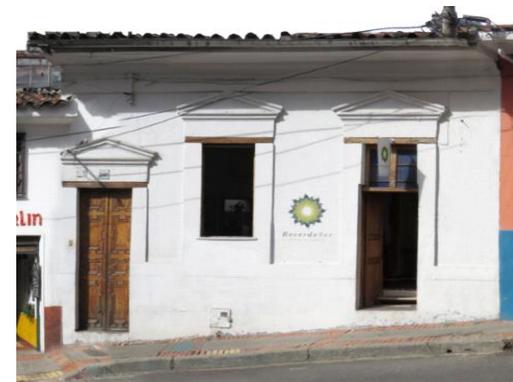
9. FOTOGRAFÍA DEL INMUEBLE

Inmueble de un piso en fachada y 3 pisos en volumen posterior paramentado en un predio medianero con forma irregular, cuyas dimensiones son: frente de 7.75 m y fondo de 21.39 m, logrando una proporción de 1 a 2.8 veces aproximadamente, con frente sobre la calle 17. La ocupación del predio se realiza a través de un volumen compacto con patio lateral central y un patio posterior esquina. Se ingresa a través de un vano lateral de acceso con un zaguán que entrega al patio principal, el cual contiene una escalera que conduce al volumen posterior de 3 pisos y unos corredores conducen al patio posterior. El 1° piso consta de un local comercial, una oficina, una cocina y servicios. El 2° y 3° piso constan de áreas para uso residencial como habitaciones, servicios y terraza. La fachada consta de un cuerpo resuelto en un solo plano con zócalo de pañete, vanos de acento vertical, cornisa superior y remate de alero con canal metálica. Consta de un vano de acceso principal, un vano de acceso a local comercial y un vano de ventana central, cada uno con dintel de madera a la vista y remate tipo fronton. El sistema estructural es de muros de carga en ladrillo con cubierta a 2 aguas y estructura en madera. Revestimiento de pañete y pintura, carpintería de madera, escalera en madera, pisos en baldosin de cemento y baldosa de cerámica, pies derechos en madera con base en piedra, cubierta en teja de barro sobre el área conservada y cubierta en placa de concreto en el área intervenida.
