FICHA DE INVENTARIO Y VALORACIÓN DE BIENES CULTURALES INMUEBLES

INMUEBLE No MZ 018

1.1. Nombre del Bien	CL 17 2 54	1.2. Otros nombres	N.A.
1.3. Pertenece a valoración colectiva	No	1.4. Nombre	N.A.

3.1. Departamento	Bogotá	3.2. Municipio	Bogotá D.C.
3.3. Nomenclatura	CL 17 2 54	3.4. Nomenclatura antigua	N.A.
3.5. Barrio	Las Aguas	3.6. Código Barrio	003103
3.7. Dentro de sector urbano histórico	Si	3.8. Nombre sector urbano	Sector Urbano Antiguo
3.9. No. de manzana	018	3.10. No. de predio	006
3.11. CHIP	AAA0030FHDE	3.12. Localidad	Candelaria
3.13. Dentro de perímetro urbano	Si	3.14. UPZ	94
3.15. Nombre UPZ	Candelaria

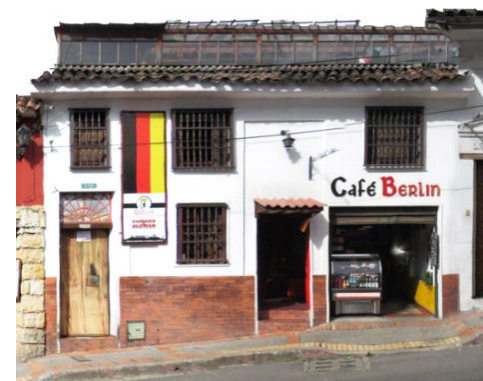
9. FOTOGRAFÍA DEL INMUEBLE

Inmueble de 3 pisos paramentado en un predio medianero con forma irregular, cuyas dimensiones son: frente de 8.10 m y fondo de 18.80 m, logrando una proporción de 1 a 2.3 veces aproximadamente, con frente sobre la calle 17. La ocupación del predio se realiza a través de un volumen compacto de 2 pisos en la parte frontal y 3 pisos en la parte posterior, con un patio posterior esquinero. Se ingresa al predio a través de un vano lateral que entrega a un corredor con una escaleras que distribuyen a cada uno de los espacios interiores. El 1° piso consta de un local comercial, 2 depósitos, una recepción y una aula; mientras el 2° y 3° piso cuentan con áreas de aulas y vivienda en el costado posterior. La fachada consta de un cuerpo con zócalo en ladrillo a la vista, vanos de acento vertical y remate de alero. El 1° piso consta de un vano de acceso lateral principal, un vano de acceso al local comercial con tejadillo en asbesto cemento, un vano de acceso doble a otro local comercial y un vano de ventana con marco y balaustres de madera; mientras el 2° piso consta de 3 vanos de ventana con marco y balaustres de madera. El sistema estructural es de muros de carga en ladrillo con cubierta a un agua con estructura de madera. Revestimiento de pañete y pintura, carpintería de madera ventanas y carpintería metálica en puertas de fachada, escalera en madera, pisos en baldosa de gres, entrepiso en estructura de madera en el costado original frontal y en concreto el el costado nuevo posterior, cubierta de teja de barro en el área conservada; cubierta en teja de asbesto cemento y traslúcida en el área intervenida.

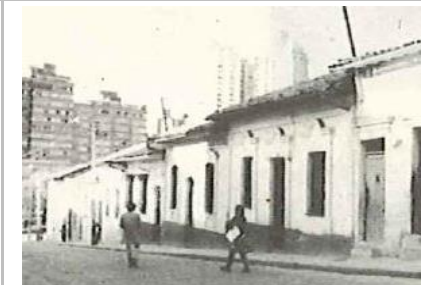
11. FOTOGRAFÍA ANTIGUA

Inmueble construido a principios del siglo XX correspondiente al periodo Republicano. Destinado para uso residencial, actualmente su uso es mixto entre comercial y residencial. Su propietario es Hernán Henao Osorio. No se conoce el diseñador ni el constructor. Hasta 1976 según la aerofotografía histórica, se observa un inmueble de volumen compacto con patio posterior esquinero. Actualmente se evidencia conservación de la crujía frontal del inmueble original y construcción de un nuevo volumen posterior de 3 pisos de altura en materiales, técnica y estilo diferentes al original. No presenta solicitudes de intervención y no hay antecedentes de archivo.

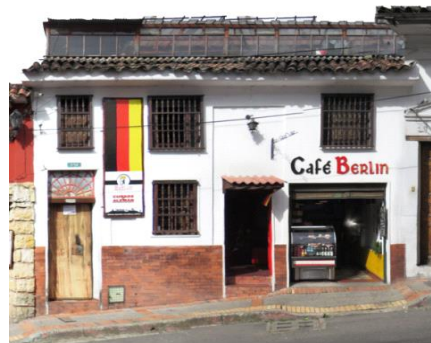
Fachada Sur

Valor estético: De acuerdo con lo descrito y su valoración histórica, la fachada del inmueble es de fácil lectura e identificación de elementos originales, es representativa del periodo Republicano de principios del siglo XX y de la consolidación urbana de la época con remanentes del trazado tradicional. Su repertorio formal está caracterizado por elementos ornamentales de fachada como zócalo, remate de alero y cubierta en teja de barro. Mantiene la lectura homogénea del perfil de la manzana en cuanto a su estilo arquitectónico y la altura de cada uno de los inmuebles que la conforman.
