FICHA DE INVENTARIO Y VALORACIÓN DE BIENES CULTURALES INMUEBLES

INMUEBLE No MZ 018

1.1. Nombre del Bien	CL 17 2 60	1.2. Otros nombres	N.A.
1.3. Pertenece a valoración colectiva	No	1.4. Nombre	N.A.

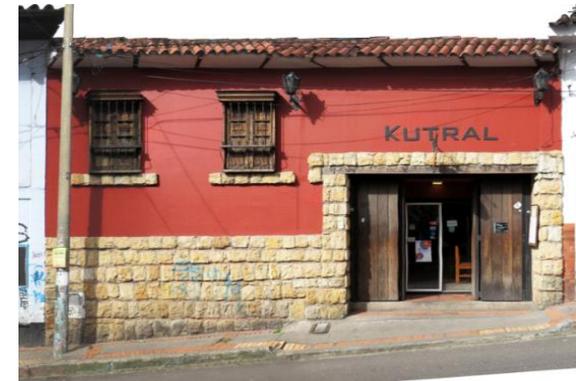
9. FOTOGRAFÍA DEL INMUEBLE

Inmueble de un piso, paramentado en un predio medianero con forma irregular, cuyas dimensiones son: frente de 9.90 m y fondo de 13.50 m, logrando una proporción de 1 a 1.4 veces aproximadamente, con frente sobre la calle 17. La ocupación del predio es total y se realiza a través de un volumen compacto. Se ingresa a través de un vano lateral de acceso que entrega a una zona de mesas del restaurante; una escalera en concreto lleva al piso superior posterior. La fachada consta de un cuerpo resuelto en un solo plano con zócalo de piedra a la vista, remate de alero de caja sobre canes de madera a la vista; se compone de un gran acceso lateral y 2 ventanas rectangulares con remate inferior de piedra a la vista y enrejado de hierro tipo pecho de paloma. El sistema estructural es de muros de carga en ladrillo con cubierta a 2 aguas y estructura en madera. Revestimiento de pañete y pintura, carpintería de madera, cubierta de teja de barro en el área conservada y cubierta en teja de asbesto cemento en el área intervenida.

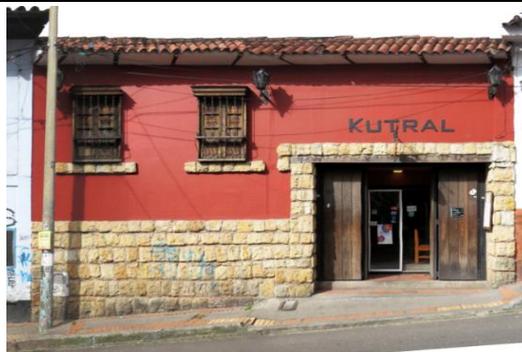
Fachada Sur

Valor estético: De acuerdo con lo descrito y su valoración histórica, el inmueble no puede claramente en su tipología original debido a sus modificaciones e intervenciones, es representativo del periodo Republicano de principios del siglo XX y de la consolidación urbana de la época con remanentes del trazado tradicional. Su repertorio formal está caracterizado por elementos ornamentales de fachada como remate de alero, carpinterías de madera y cubierta en teja de barro.
