FICHA DE INVENTARIO Y VALORACIÓN DE BIENES CULTURALES INMUEBLES

1. DENOMINACIÓN				
1.1. Nombre del Bien	CL 17 2 70	1.2. Otros nombres	N.A.	
1.3. Pertenece a valoración colectiva	No	1.4. Nombre	N.A.	
2. CLASIFICACIÓN TIPOLOGICA

3. LOCALIZACIÓN				
3.1. Departamento	Bogotá	3.2. Municipio	Bogotá D.C.	
3.3. Nomenclatura	CL 17 2 70	3.4. Nomenclatura antigua	N.A.	
3.5. Barrio	Las Aguas	3.6. Código Barrio	003103

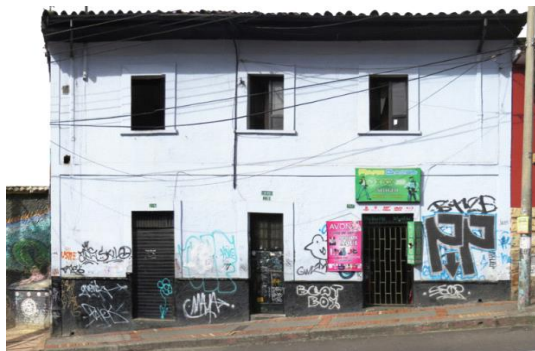
Fachada Sur
Fuente: Equipo Fotografía PEMP Patrimonio Inmueble

Valor estético: De acuerdo con lo descrito y su valoración histórica, La tipología original es aun visible a pesar de sus modificaciones e intervenciones, es representativo del periodo Republicano de principios del siglo XX y de la consolidación urbana de la época con remanentes del trazado tradicional. Su repertorio formal está caracterizado por elementos ornamentales de fachada como remate de alero, carpintería de madera en el segundo nivel y cubierta en teja de barro.
