BOGOTÁ
MEJOR
PARA TODOSFICHA DE INVENTARIO Y VALORACIÓN DE BIENES
CULTURALES INMUEBLES

1.1. Nombre del Bien	Casa de La Pola	1.2. Otros nombres	N.A.
1.3. Pertenece a valoración colectiva	No	1.4. Nombre	N.A.

3.1. Departamento	Bogotá	3.2. Municipio	Bogotá D.C.
3.3. Nomenclatura	CL 18 1 71	3.4. Nomenclatura antigua	N.A.
3.5. Barrio	Las Aguas	3.6. Código Barrio	003103
3.7. Dentro de sector urbano histórico	Si	3.8. Nombre sector urbano	Sector Urbano Antiguo
3.9. No. de manzana	018	3.10. No. de predio	022
3.11. CHIP	AAA0030FHXS	3.12. Localidad	Candelaria
3.13. Dentro de perímetro urbano	Si	3.14. UPZ	94
3.15. Nombre UPZ	Candelaria

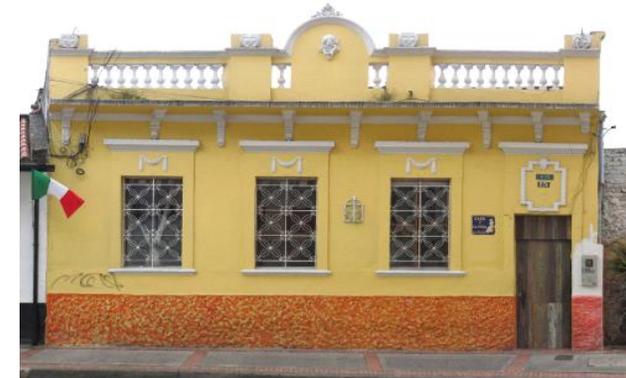
9. FOTOGRAFÍA DEL INMUEBLE

Inmueble de 2 pisos paramentado en un predio medianero con forma irregular, cuyas dimensiones son: frente de 8.80 m y fondo de 29.92 m, logrando una proporción de 1 a 3.4 veces aproximadamente, con frente sobre la calle 18. La ocupación del predio se realiza a través de un volumen compacto con patio lateral central y patio posterior esquinero de un nivel en la parte frontal y 2 niveles en la parte posterior. Se ingresa a través de un zaguán que entrega a un patio principal con una galería abierta y un corredor que conduce al patio posterior. El 1° piso consta de 4 apartaestudios, un comedor, un área de lavado, 2 patios y servicios; el 2° piso consta de apartaestudios a los cuales no se tuvo acceso. La fachada consta de un cuerpo con zócalo en pañete rústico, vanos de acento vertical con marco de realce, alero tipo visera, cornisa superior sobre ménsulas y ático balasustrado compuesto por 4 machones y remate central de frontón circular. Consta de un vano lateral de acceso principal con marco de realce, moldura y cornisa superior y 3 vanos de ventana con marco de realce, alfajía moldurada y cornisa superior. El sistema estructural es de muros de carga en ladrillo con cubierta a 2 aguas y estructura en madera. Revestimiento de pañete y pintura, carpintería de madera y metal; escalera en estructura metálica, pisos en baldosa cerámica, cubierta de teja de barro en el área conservada y cubierta en teja de asbesto cemento en el área intervenida.

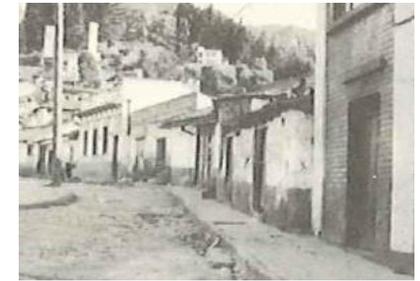
11. FOTOGRAFÍA ANTIGUA

Inmueble construido a principios del siglo XX correspondiente al periodo Republicano. Destinado para uso residencial, mantiene su uso original. Su propietaria es Cecilia Lozano Espejo. No se conoce el diseñador ni el constructor. Hasta 1976 según la aerofotografía histórica, se observa un inmueble de volumen compacto con patio lateral central y solar. Actualmente se evidencia la construcción de un volumen compacto de 2 pisos de altura en la parte que corresponde al solar sin sobrepasar la altura original del inmueble. De igual manera se observa una intervención en la crujía posterior al patio principal en la cual se evidencia la construcción de un entrepiso para adecuar un 2° nivel. No presenta solicitudes de intervención y no hay antecedentes de archivo.

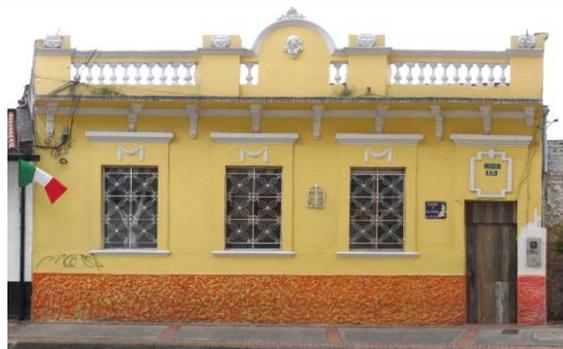
Fachada Norte
Fuente: Equipo Fotografía PEMP Patrimonio Inmueble

Valor estético: De acuerdo con lo descrito y su valoración histórica, el inmueble puede leerse de forma integral a pesar de sus modificaciones e intervenciones, es representativo del periodo republicano de principios del siglo XX y de la consolidación urbana de la época con remanentes del trazado tradicional. Su repertorio formal está caracterizado por elementos ornamentales de la fachada como zócalo, marcos de realce en puertas y ventanas, alero, ático compuesto y cubierta en teja de barro.
