FICHA DE INVENTARIO Y VALORACIÓN DE BIENES CULTURALES INMUEBLES

INMUEBLE No MZ 018
Hoja 1 PR 044

1.1. Nombre del Bien	TV 1 17 13	1.2. Otros nombres	N.A.
1.3. Pertenece a valoración colectiva	No	1.4. Nombre	N.A.

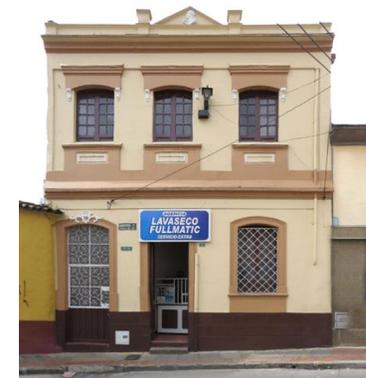
9. FOTOGRAFÍA DEL INMUEBLE

Inmueble de 2 pisos paramentado en un predio medianero con forma irregular, cuyas dimensiones son: frente de 7.41 m y fondo de 8.42 m, logrando una proporción de 1 a 1.1 veces aproximadamente con frente a la TV 1. La ocupación del predio es total a través de un volumen. Cuenta con 2 accesos, uno central que entrega a un local comercial, y otro lateral que a través de un zaguán conduce a un hall con escalera de madera hacia 2° piso, correspondiente al área residencial. La fachada es de un cuerpo, el cual consta de: zócalo de pañete con dilataciones horizontales, vanos verticales con remate en arco rebajado y marco de realce, cornisa de entrepiso, y un muro tipo ático compuesto por 4 machones y un frontón central triangular. El 1° piso consta de 2 vanos de acceso y un vano de ventana; el 2° piso consta de 3 vanos de ventana con una alfajía moldurada, moldura de yeso en antepecho y cornisa superior. Los muros cuentan con revestimiento de pañete y pintura, la carpintería es de madera en ventanas del 2° piso en fachada y metálica en puertas de acceso, la escalera es en madera, los pisos son en baldosa de gres y listón machihembrado.

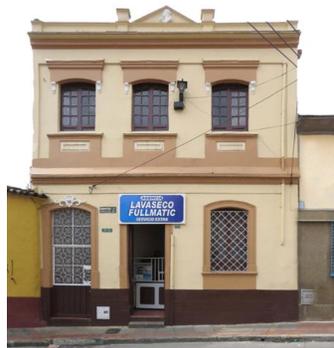
Fachada Oriente

Valor estético: De acuerdo con lo descrito y su valoración histórica, el inmueble puede leerse de forma integral a pesar de sus modificaciones e intervenciones, es una de las pocas construcciones de dos pisos que se conservan en la manzana, y que cuenta con elementos singulares como el frontón triangular que lo remata, sin embargo, a pesar de sus diferencias, su lenguaje arquitectónico le permite integrarse armoniosamente con las edificaciones cercanas del mismo periodo, conformando una imagen histórica urbana.
