FICHA DE INVENTARIO Y VALORACIÓN DE BIENES CULTURALES INMUEBLES

INMUEBLE No MZ 019

1.1. Nombre del Bien	CL 12 F 2 50	1.2. Otros nombres	N.A.
1.3. Pertenece a valoración colectiva	No	1.4. Nombre	N.A.

Instituto Distrital de Patrimonio Cultural	Diligenció:	PEMP Patrimonio Inmueble	Código de identificación	Hoja 1
	Fecha:	2016-2017	003103019005	de 5
	Revisó:	PEMP Patrimonio Inmueble		
	Fecha:	2018

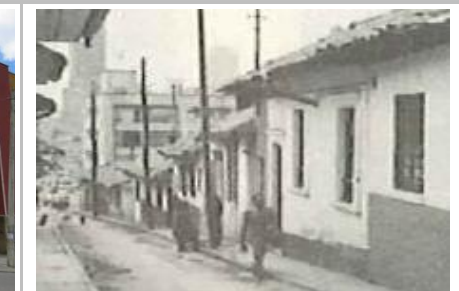
11. FOTOGRAFÍA ANTIGUA

Fuente: Recorridos fotográficos por el centro de Bogotá, Noviembre 1981 - Febrero 1982. Colcultura

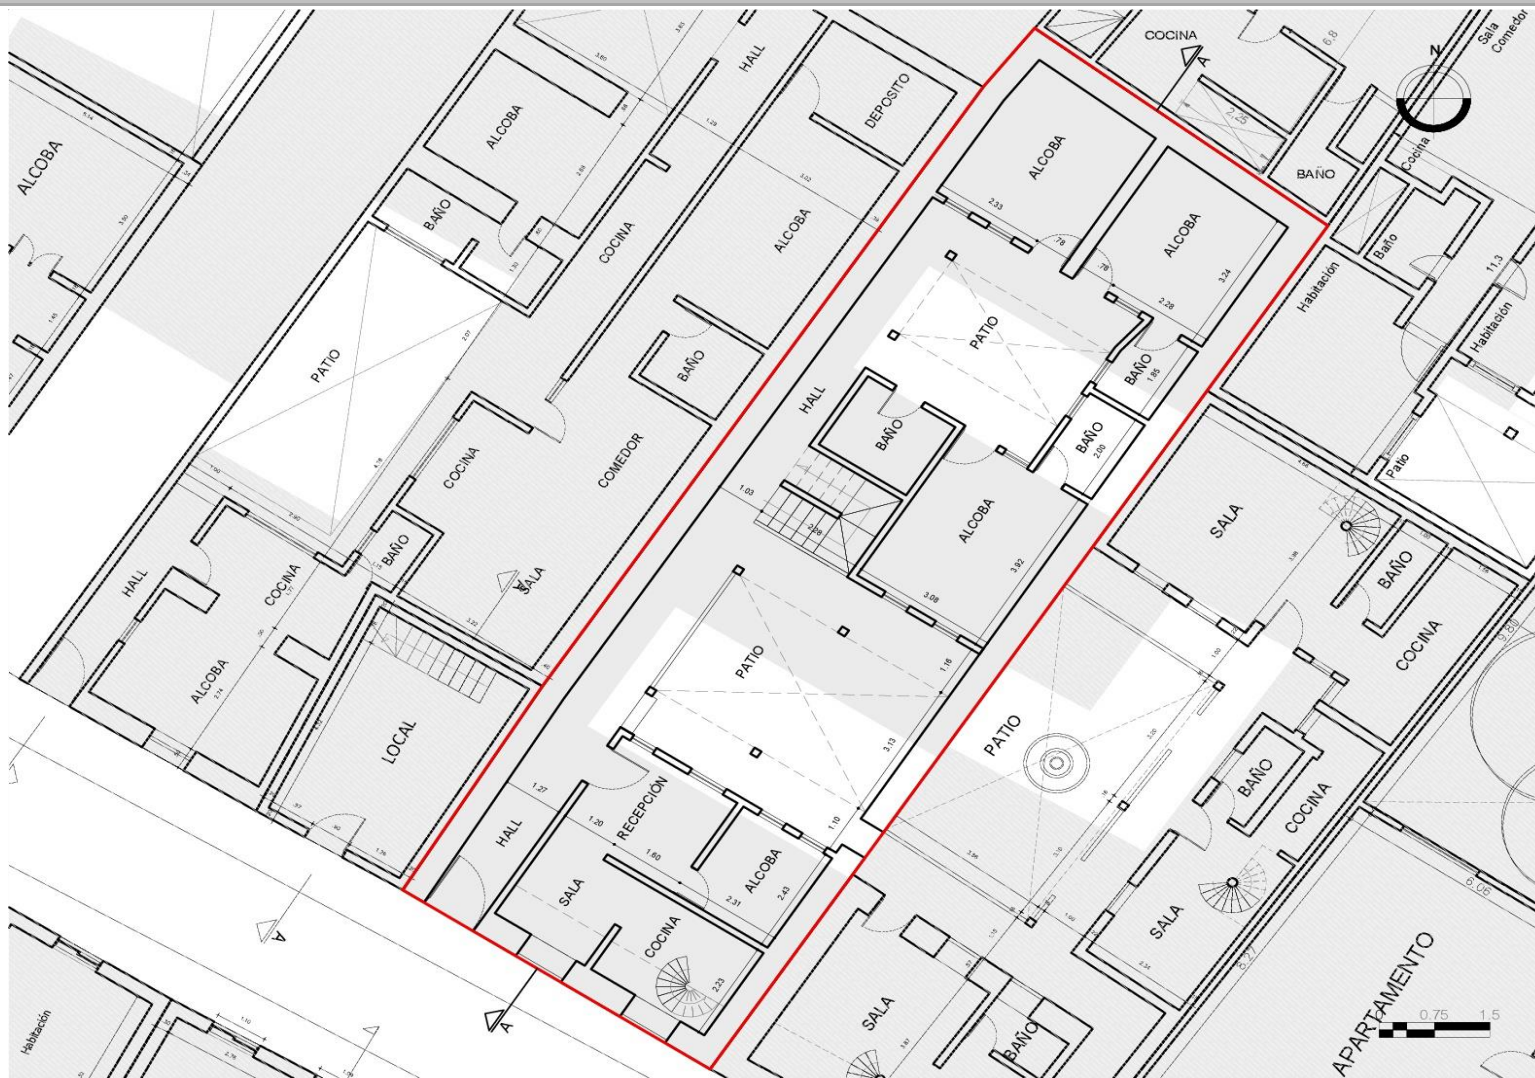
Planta primer piso

Inmueble de un piso con mezzanine en su cuerpo frontal, 2 pisos en su cuerpo central, 2 pisos y terraza cubierta en el cuerpo posterior, paramentado en un predio medianero de forma irregular cuyas dimensiones son: frente de 7,49 m y fondo de 22,99 m, logrando una proporción de 1 a 3,06 veces aproximadamente, con frente sobre la Calle 12 F. El predio es ocupado por un volumen de 2 patios laterales localizados en lados opuestos. El cuerpo frontal está formado por: un hall lateral de acceso, la recepción, la sala, una alcoba, la cocina y en esta última una escalera de caracol que conduce al mezzanine, utilizado como habitación. Después del primer patio en el cuerpo central del predio se encuentra una alcoba, un baño y una escalera de 2 tramos. Alrededor del segundo patio se localiza un área de baños y 2 alcobas más en el cuerpo posterior. Su fachada consta de un cuerpo, zócalo pintado y alero con canes de madera ala vista. 3 vanos rectangulares verticales conforman la fachada: uno localizado al lado occidente que corresponde al acceso, el cual cuenta con una portada; y 2 vanos de ventanas en el lado opuesto con marco en pañete y una cornisa superior, estas poseen una balaustrada de madera y una reja metálica. Las cubiertas de las crujiás son diferentes, contando la frontal con teja de barro y las restantes con teja de fibrocemento.

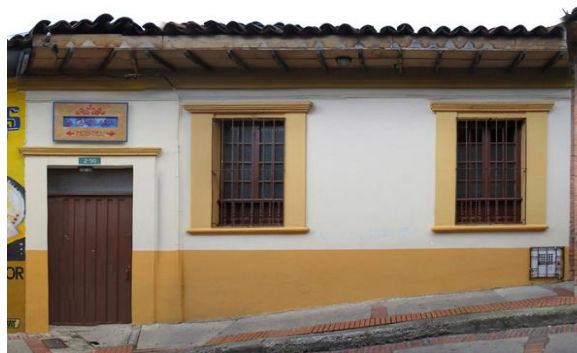
Fachada Sur

Valor estético: De acuerdo con lo descrito y su valoración histórica el inmueble tiene una lectura difusa, ya que posee modificaciones significativas como la construcción de un mezzanine y de volúmenes en el área posterior del predio. Su estado de mantenimiento es bueno debido en parte al uso como hotel que hoy posee. Dentro del perfil urbano su altura se iguala a varias de las edificaciones que aún se conservan y que igualmente poseen fachadas asimétricas compuestas por vanos rectangulares, alero con canes a la vista y zócalo pintado, la uniformidad con estas conforma la imagen histórica que caracteriza al centro.
