FICHA DE INVENTARIO Y VALORACIÓN DE BIENES CULTURALES INMUEBLES

INMUEBLE No	MZ	019
Hoja 1	PR	007

1.1. Nombre del Bien	CL 12 F 2 60	1.2. Otros nombres	N.A.
1.3. Pertenece a valoración colectiva	No	1.4. Nombre	N.A.

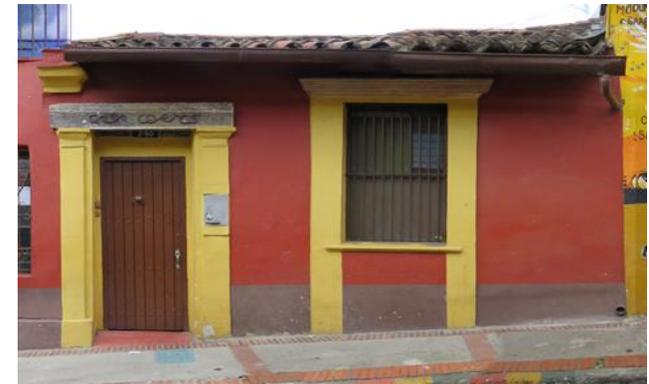
9. FOTOGRAFÍA DEL INMUEBLE

Inmueble de un piso paramentado en un predio medianero de forma irregular cuyas dimensiones son: frente de 5,68 m y fondo de 22,00 m, logrando una proporción de 1 a 3,87 veces aproximadamente, con frente sobre la Calle 12 F. El predio actualmente es ocupado por un volumen con patio lateral cubierto. Actualmente la edificación se encuentra dividida en 3 aparta estudios: uno en el cuerpo frontal que posee una alcoba, cocina y baño; otro que ocupa el cuerpo lateral y parte del posterior que cuenta con una cocina, sala, comedor, alcoba, depósito y baño; y un tercero ubicado en el costado occidente del cuerpo posterior que posee un estudio, alcoba y baño. El acceso al primer aparta estudio se localiza sobre el hall lateral de acceso, el cual rodea el patio permitiendo la entrada al segundo y llega hasta el final del predio donde se encuentra el acceso al tercer aparta estudio. Su fachada consta de un cuerpo con 2 vanos rectangulares verticales y zócalo pintado. El vano del lado occidente corresponde a la puerta y cuenta con una portada en piedra, el segundo vano es una ventana que se localiza al lado opuesto, consta de un marco de pañete, una cornisa de piedra y una alfajía, además tiene una reja metálica. Su cubierta es a 2 aguas en teja de barro en la crujía frontal, la demás área está cubierta con teja de fibrocemento o teja traslúcida en el caso del patio y del estudio. En su interior la mayoría de sus puertas y ventanas son en madera y todos sus muros cuentan con un acabado de pañete y pintura.

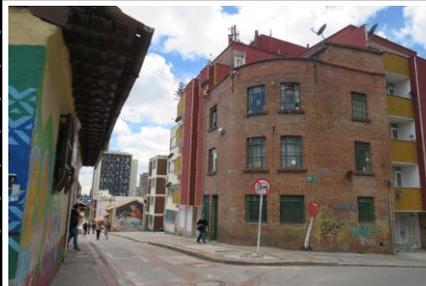
10. FOTOGRAFÍA DEL CONTEXTO

Fuente: Equipo Fotografía PEMP Patrimonio Inmueble

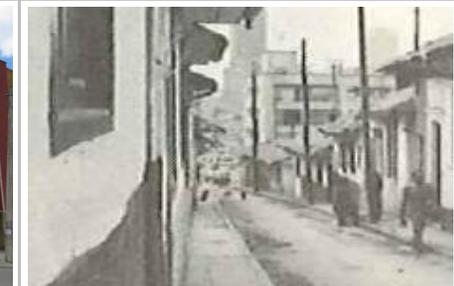
11. FOTOGRAFÍA ANTIGUA

Fuente: Recorridos fotográficos por el centro de Bogotá, Noviembre 1981 - Febrero 1982. Colcultura

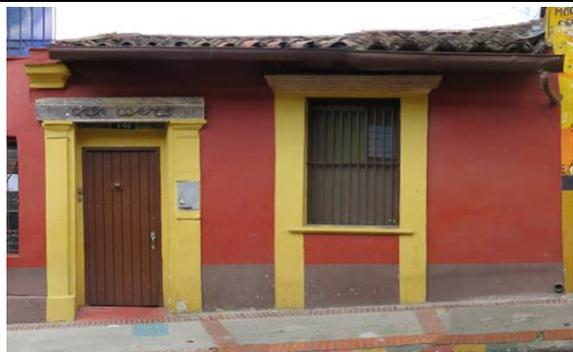
Fachada Sur

Valor estético: De acuerdo con lo descrito y su valoración histórica el inmueble tiene una lectura integral, ya que a pesar de sus modificaciones interiores es reconocible su volumetría original. Dentro del perfil urbano su altura se iguala a varias de las edificaciones que aún se mantienen y que igualmente poseen fachadas compuestas por vanos rectangulares, alero y zócalo pintado; la uniformidad con estas conforma la imagen histórica que caracteriza al centro.
